RESULTADOS DE LA INSPECCIÓN

CDA LA 33 S.A.S, NIT: 811026246-1
CARRERA 63 N 32 E 69, MEDELLIN (ANTIOQUIA)
TEL: 6044795995 - 6043628816
REVISIÓN TECNOCMÉCANICA

Placa SNR451	País Colombia	Servicio Público	Clase Microbus	Marca Nissan	Línea Urvan
Modelo 2012	No. de licencia de transito 10016884289	Fecha Matrícula 2012-03-28	Color Blanco	Combustible Diesel	VIN o Chasis JN1MG4E25Z0796434
No. Motor ZD30014968A	Tipo Motor DIESEL	Cilindraje 2953	Kilometraje 604560	Número de Sillas 16	Vidrios Polarizados SI () NO (X)

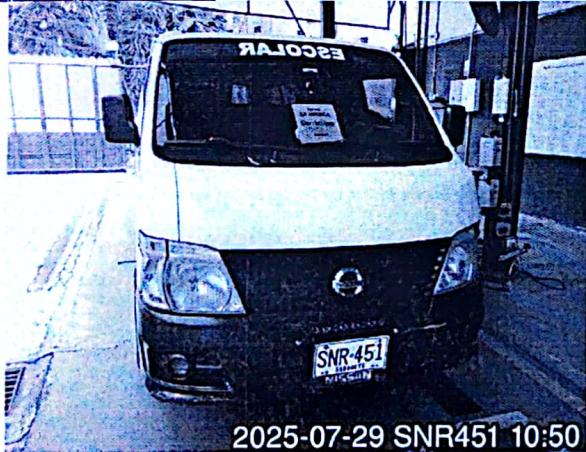
2025-07-29 SNR451 10:50

: Fuga sin goteo continuo en la caja

: Fuga sin goteo continuo en la parte inferior del motor

: Ambos parachoques en mal estado
