RESULTADOS DE LA INSPECCIÓN

CDA LA 33 S.A.S, NIT: 811026246-1  
CARRERA 63 N 32 E 69, MEDELLIN (ANTIOQUIA)  
TEL: 6044795995 - 6043628816

Placa SNQ459	País Colombia	Servicio Público	Clase Microbus	Marca Renault	Línea Master mb16 confort
Modelo 2012	No. de licencia de transito 10029608523	Fecha Matrícula 2011-07-21	Color Blanco glacial	Combustible Diesel	VIN o Chasis 93YCDDUH6CJ795241
No. Motor G9UA754C264024	Tipo Motor DIESEL	Cilindraje 2463	Kilometraje 0	Número de Sillas 16	Vidrios Polarizados SI (X) NO ( )

B. RESULTADOS DE LA INSPECCIÓN MECANIZADA REALIZADA DE ACUERDO CON LOS MÉTODOS DEFINIDOS EN LA NTC 5375

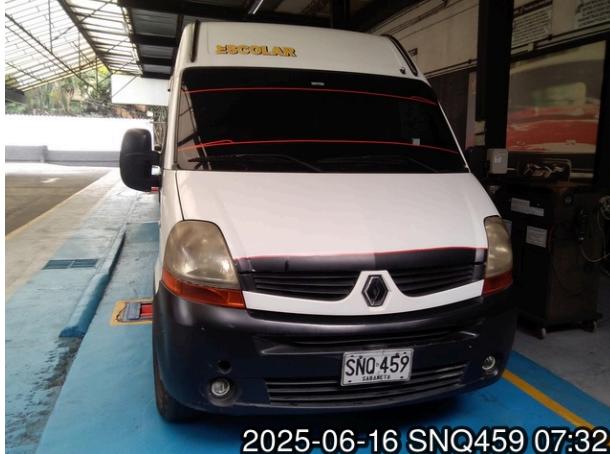
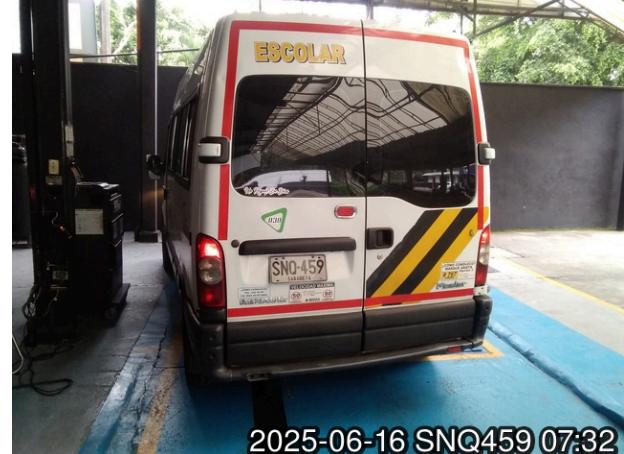
Código	Descripción	Grupo	Tipo de defecto		
			A	B	
Pérdidas de aceite sin goteo continuo		6.12 Motor			
		Total	0	1

: Fuga sin goteo continuo por motor  
4.85 longitud del vehiculo 4.30 longitud de cintas 88.6% 90 cm de altura 48cm de distancia

: Fuga sin goteo continuo por motor
