FICHA TECNICA DE SEGURIDAD  
HOJA DE NOVEDADES  
CDA AUTOFULL COLOMBIA  
Primera Reinspección

Ficha Nro.83424

Empresa de transporte: TRANSMILENIUM S.A.S.  
Nombre de conductor: JORGE ENRIQUE OSORIO DURANGO  
Placa: SNV268  
Ruta: OPERACION NACIONAL  
Kilometraje: 599511  
Técnico: CRISTIAN LONDONO

# FORMATO DE RESULTADOS

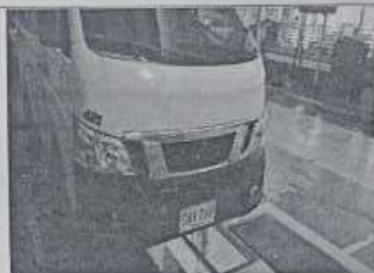
| GRUPO | DESCRIPCION | ACCION | UND | TIPO |
|---|---|---|---|---|
| CARROCERIA (PARTE EXTERNA) | Persiana | Corregir | 1 | B |
| Observación: | Persiana esta reventada | | | |
| CARROCERIA (PARTE EXTERNA) | Deterioro Leve Bomper | Corregir | 1 | B |
| Observación: | Presenta golpe en bomper delantero | | | |
