RESULTADOS DE LA INSPECCIÓN

CDA LA 33 S.A.S, NIT: 811026246-1
CARRERA 63 N 32 E 69, MEDELLIN (ANTIOQUIA)
TEL: 6044795995 - 6043628816

Placa SNQ459	País Colombia	Servicio Público	Clase Microbus	Marca Renault	Línea Master mb16 confort
Modelo 2012	No. de licencia de transito 10029608523	Fecha Matrícula 2011-07-21	Color Blanco glacial	Combustible Diesel	VIN o Chasis 93YCDDUH6CJ795241
No. Motor G9UA754C264024	Tipo Motor DIESEL	Cilindraje 2463	Kilometraje 0	Número de Sillas 16	Vidrios Polarizados SI (X) NO ()

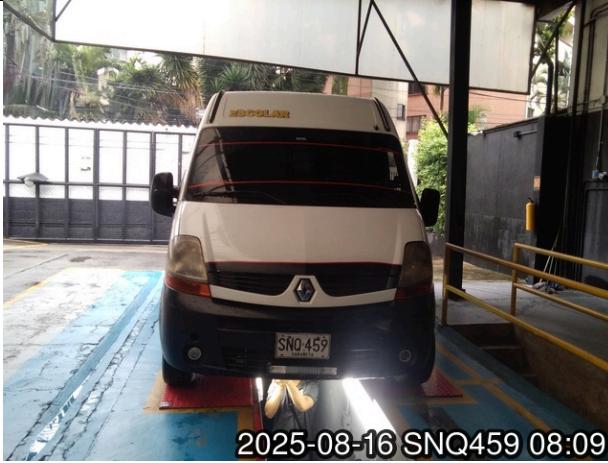
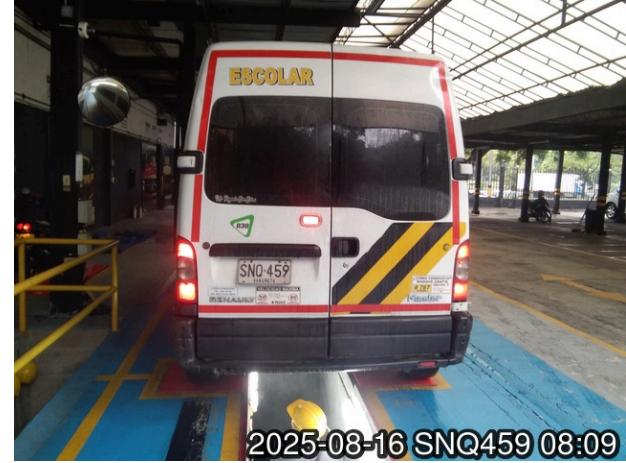
Código	Descripción	Grupo	Tipo de defecto	
			A	B
	Pérdidas de aceite sin goteo continuo	6.12 Motor		X
		Total	0	1

: Fuga sin goteo continuo en la parte inferior del motor
