# RESULTADOS DE LA INSPECCIÓN

Placa: TFP815  
País: Colombia  
Servicio: Público  
Clase: Microbus  
Marca: Nissan  
Línea: Urvan  
Modelo: 2012  
No. de licencia de tránsito: 10011312938  
Fecha Matrícula: 2011-12-29  
Color: Blanco  
Combustible: Diesel  
VIN o Chasis: JN1MG4E25Z0796160  
No. Motor: ZD30287904K  
Tipo Motor: DIESEL  
Cilindraje: 2953  
Kilometraje: 292286  
Número de Sillas: 16  
Vidrios Polarizados: Si ( ) NO (X)  
Blindaje: Si ( ) NO (X)

## B. RESULTADOS DE LA INSPECCIÓN MECANIZADA REALIZADA DE ACUERDO CON LOS MÉTODOS DEFINIDOS EN LA NTC 5375

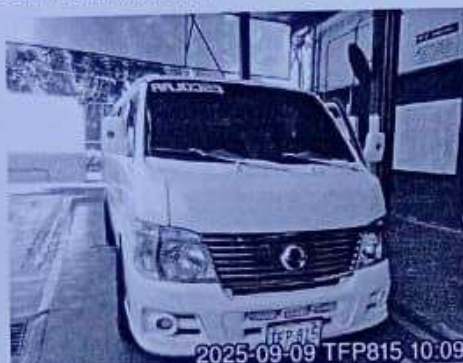
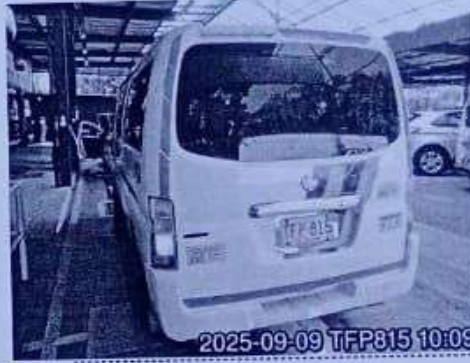
Lv 4.70 Lc 4.20 Bp 3% AB2 D39

Presion eje1 derecha 1 44.0 PSI Presion eje1 izquierda 1 44.0 PSI Presion eje2 derecha 1 44.0 PSI Presion eje2 izquierda 1 44.0 PSI  
\* Las prueba de luces (si aplica) está reportada en klx a 1m como se establece en la NTC 5375:2012  
Eje1 derecha 1 2.45mm ; Eje2 derecha 1 3.49mm ; Eje1 izquierda 1 2.32mm ; Eje2 izquierda 1 2.65mm ; Llanta de repuesto 2.98mm ;
