RESULTADOS DE LA INSPECCIÓN

CDA LA 33 S.A.S, NIT: 811026246-1  
CARRERA 63 N 32 E 69, MEDELLIN (ANTIOQUIA)  
TEL: 6044795995 - 6043628816

Placa SNT529	País Colombia	Servicio Público	Clase Microbus	Marca Renault	Línea Master maxi
Modelo 2013	No. de licencia de transito 10015385411	Fecha Matrícula 2013-02-11	Color Blanco glacial	Combustible Diesel	VIN o Chasis 93YADCL6DJ519988
No. Motor G9UA754C274348	Tipo Motor DIESEL	Cilindraje 2463	Kilometraje 550723	Número de Sillas 19	Vidrios Polarizados SI (X) NO ( )

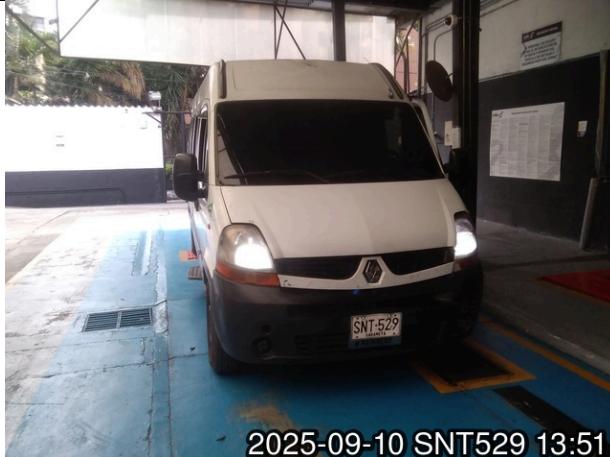
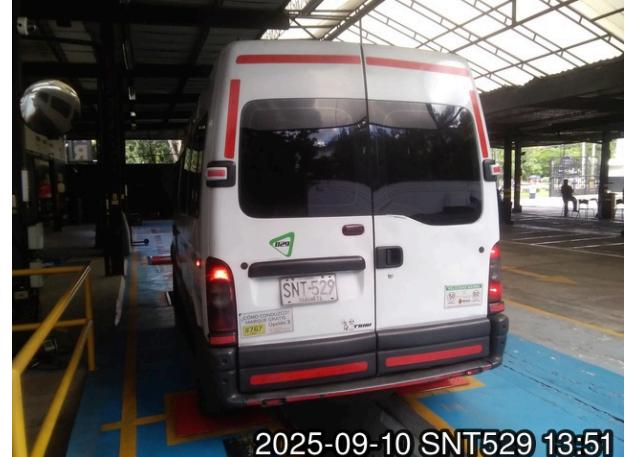
: Fuga sin goteo transmisión  
: Mal estado carrocería lado derecho inferior  
: Fuga sin goteo por motor  
: Fuga sin goteo dirección
