RESULTADOS DE LA INSPECCIÓN

3.DATOS DEL VEHICULO						
Placa TOQ227	País Colombia	Servicio Público		Clase Microbus	Marca Nissan	Línea Urvan
Modelo 2013	No. de licencia de transito 10016128911		Fecha Matrícula 2012-10-18	Color Blanco	Combustible Diesel	VIN o Chasis JN1MG4E25Z0797388
No. Motor ZD30307570K	Tipo Motor DIESEL	Cilindraje 2953	Kilometraje 147967	Número de Sillas 16	Vidrios Polarizados SI () NO (X)	Blindaje SI () NO (X)

B. RESULTADOS DE LA INSPECCIÓN MECANIZADA REALIZADA DE ACUERDO CON LOS MÉTODOS DEFINIDOS EN LA NTC 5375

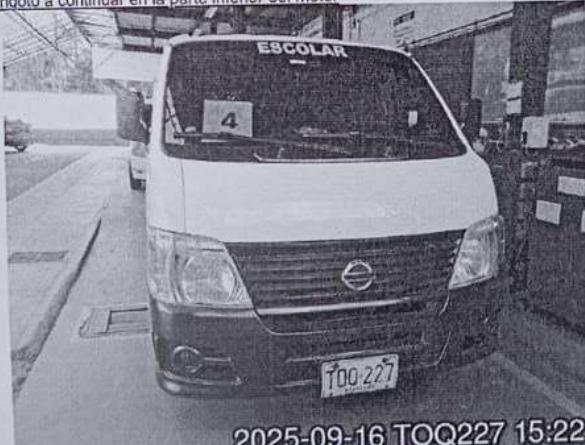
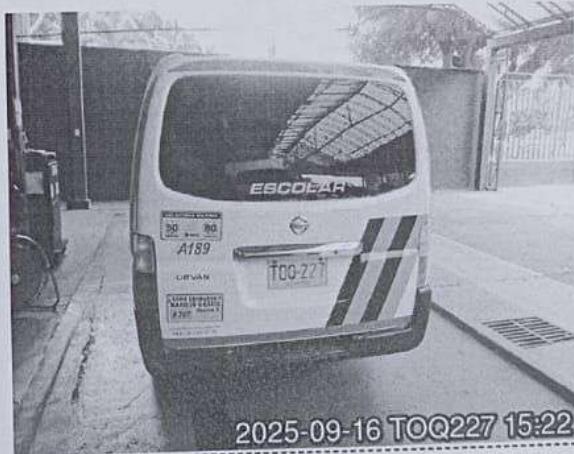
Código	Descripción	Grupo	Tipo de defecto	
			A	B
	Perdidas de aceite sin goteo continuo en la transmisión o la caja	6.14 Transmisión		X
	Perdidas de aceite sin goteo continuo	6.12 Motor		X
		Total	0	2

: Fuga sin goteo continuo en la caja

: Fugas ingotó a continuar en la parte inferior del motor
