C. DEFECTOS ENCONTRADOS EN LA INSPECCIÓN MECANIZADA DE ACUERDO CON LOS CRITERIOS DEFINIDOS EN LA NTC 5375

CONFORMIDAD DE LA REVISION

NUMERO DE CONSECUATIVO DE LA INSPECCION

52149

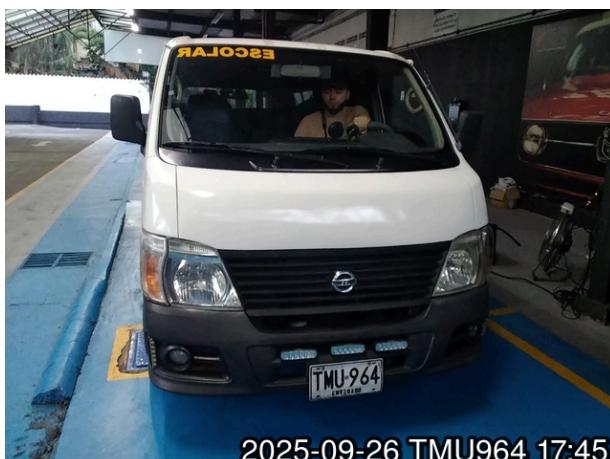
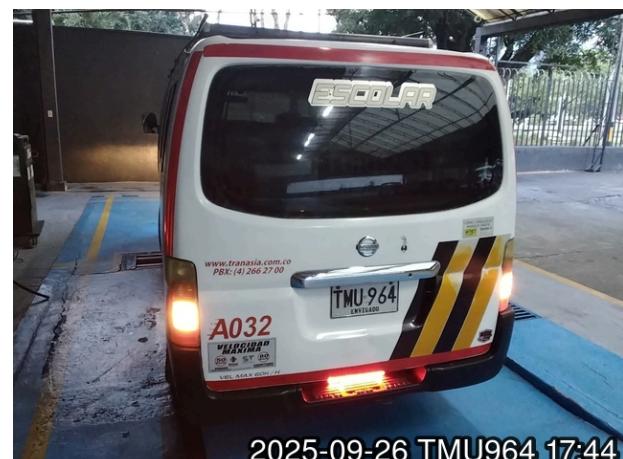
Presion eje1 derecha 1 50.0 PSI Presion eje1 izquierda 1 50.0 PSI Presion eje2 derecha 1 50.0 PSI Presion eje2 izquierda 1 50.0 PSI

Eje1 derecha 1 4.28mm ; Eje2 derecha 1 4.84mm ; Eje1 izquierda 1 4.81mm ; Eje2 izquierda 1 4.19mm ; Llanta de repuesto 3.05mm ;
