C.D.A  
HANGARES SAS  
CENTRO DE DIAGNÓSTICO AUTOMOTOR

| 3.DATOS DEL VEHÍCULO | | | | | |
|---|---|---|---|---|---|
| Placa<br>EQW957 | País<br>Colombia | Servicio<br>Público | Clase<br>Buseta | Marca<br>Hyundai | Línea<br>County |

B. RESULTADOS DE LA INSPECCIÓN MECANIZADA REALIZADA DE ACUERDO CON LOS MÉTODOS DEFINIDOS POR LA NTC 5375; NTC 6218; NTC6282.

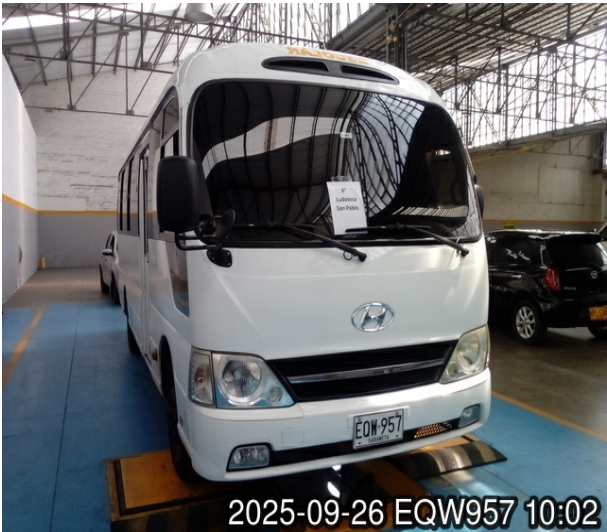
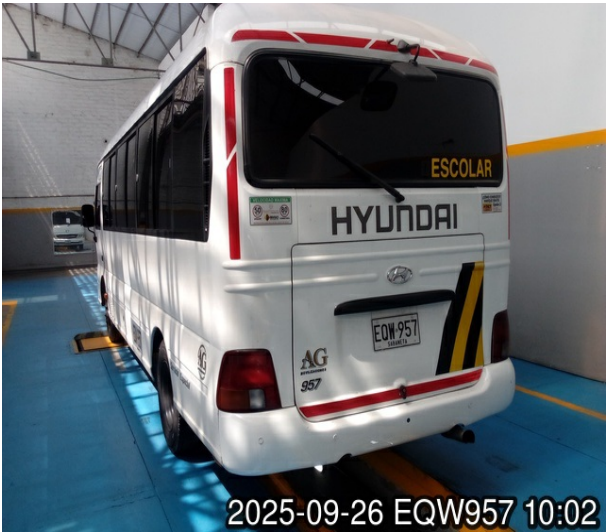
G. REGISTRO FOTOGRÁFICO DE LA REVISIÓN TÉCNICO-MECÁNICA Y DE EMISIONES CONTAMINANTES

| Código | Descripción | Grupo | Tipo de defecto | |
|---|---|---|---|---|
| | Perdidas de aceite sin goteo continuo en la transmisión o la caja | 6.14 Transmisión | | X |
