RESULTADOS DE LA INSPECCIÓN

Placa SJV095	País Colombia	Servicio Público	Clase Microbus	Marca Nissan	Línea Urvan
Modelo 2006	No. de licencia de transito 10015635786	Fecha Matrícula 2006-06-28	Color Blanco	Combustible Diesel	VIN o Chasis JN1MG4E25Z0725045
No. Motor ZD30042284K	Tipo Motor DIÉSEL	Cilindrada 2953	Kilometraje 498400	Número de Sillas 5	Vidrios Polarizados SI () NO ()

B. RESULTADOS DE LA INSPECCIÓN MECANIZADA REALIZADA DE ACUERDO CON LOS MÉTODOS DEFINIDOS EN LA NTC 5375

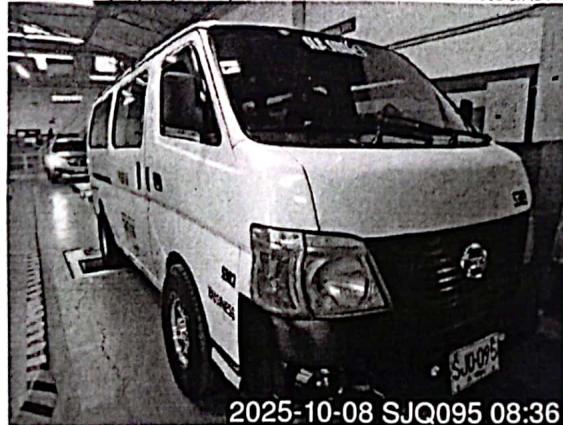
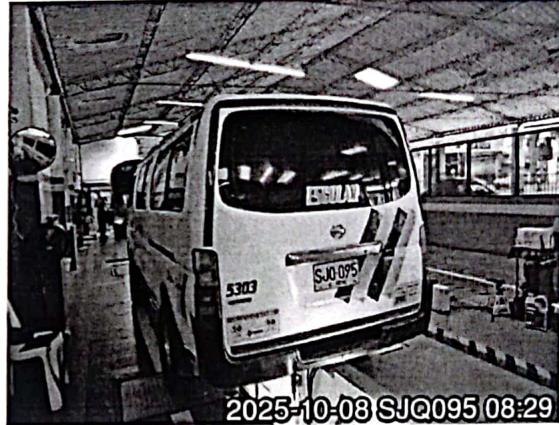
Luis Alberto Diaz Muñoz [Alineación de luces], Victor Manuel Gomez Correa [Inspección sensorial inferior], Richard David Araque Dominguez [Tercera placa], Victor Manuel Gomez Correa [Profundidad de labrado], Richard David Araque Dominguez [Inspección sensorial motor], Victor Manuel Gomez Correa [Alineación, peso, suspensión y frenos], Richard David Araque Dominguez [Inspección sensorial exterior], Richard David Araque Dominguez [Inspección sensorial interior], Victor Manuel Gomez Correa [Foto delantera], Richard David Araque Dominguez [Foto trasera].
