### C. DEFECTOS ENCONTRADOS EN LA INSPECCIÓN MECANIZADA DE ACUERDO CON LOS CRITERIOS DEFINIDOS EN LA NTC 5375

CONFORMIDAD DE LA REVISION

NUMERO DE CONSECUTIVO DE LA INSPECCION

241468

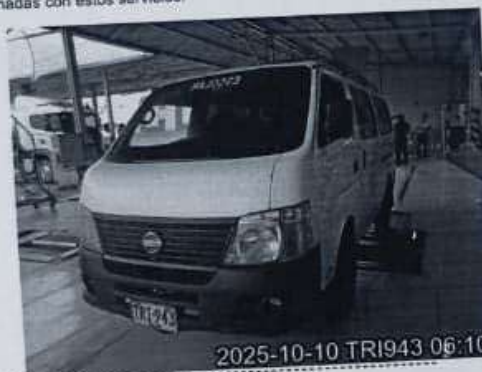
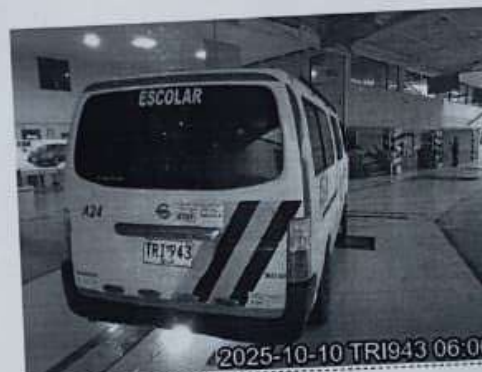
EQUIPO DE CARRETERA COMPLETO Y EN BUEN ESTADO K

Eje1 derecha 1 5.32mm ; Eje2 derecha 1 6.33mm ; Eje1 izquierda 1 6.72mm ; Eje2 izquierda 1 5.75mm ; Lanta de repuesto 6.53mm ; Presion eje1 derecha 1 50.8 PSI Presion eje1 izquierda 1 50.1 PSI Presion eje2 derecha 1 51.3 PSI Presion eje2 izquierda 1 51.7 PSI Presion repuesto 52.2 PSI
