RESULTADOS DE LA INSPECCIÓN

CDA LA 33, NIT: 811026246-1
 CARRERA 63 N 32 E 69, MEDELLIN (ANTIOQUIA)
 TEL: 6044795995 - 6043628816

Placa SNV550	País Colombia	Servicio Público	Clase Microbus	Marca Renault	Línea Nuevo master minibus
Modelo 2014	No. de licencia de transito 10012952307	Fecha Matrícula 2014-06-03	Color Blanco glacial	Combustible Diesel	VIN o Chasis 93YMAF4CEEJ802686
No. Motor M9TC678C008499	Tipo Motor DIESEL	Cilindraje 2299	Kilometraje 490239	Número de Sillas 19	Vidrios Polarizados SI (X) NO ()

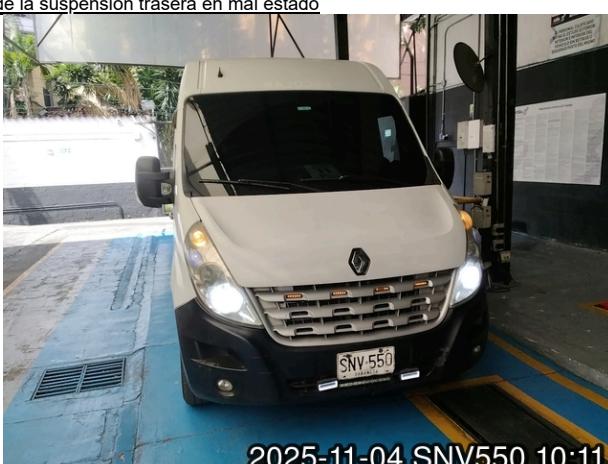
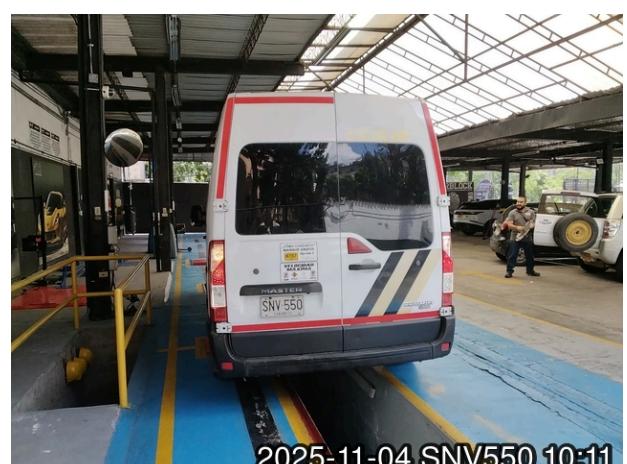
: Fuga sin goteo continuo por eje de la transmisión lado derecho
: Testigo check engine encendido en el tablero de instrumentos
: Topes de la suspensión trasera en mal estado
