RESULTADOS DE LA INSPECCIÓN

Placa SOS483	País Colombia	Servicio Público	Clase Microbus	Marca Nissan	Línea Urvan
Modelo 2013	No. de licencia de transito 10030617630	Fecha Matrícula 2013-08-01	Color Blanco	Combustible Diesel	VIN o Chasis JN1MC2E26Z0000414
No. Motor YD25322856A	Tipo Motor DIESEL	Cilindrada 2488	Kilometraje 419497	Número de Sillas 17	Vidrios Polarizados SI () NO (X)

B. RESULTADOS DE LA INSPECCIÓN MECANIZADA REALIZADA DE ACUERDO CON LOS MÉTODOS DEFINIDOS EN LA NTC 5375

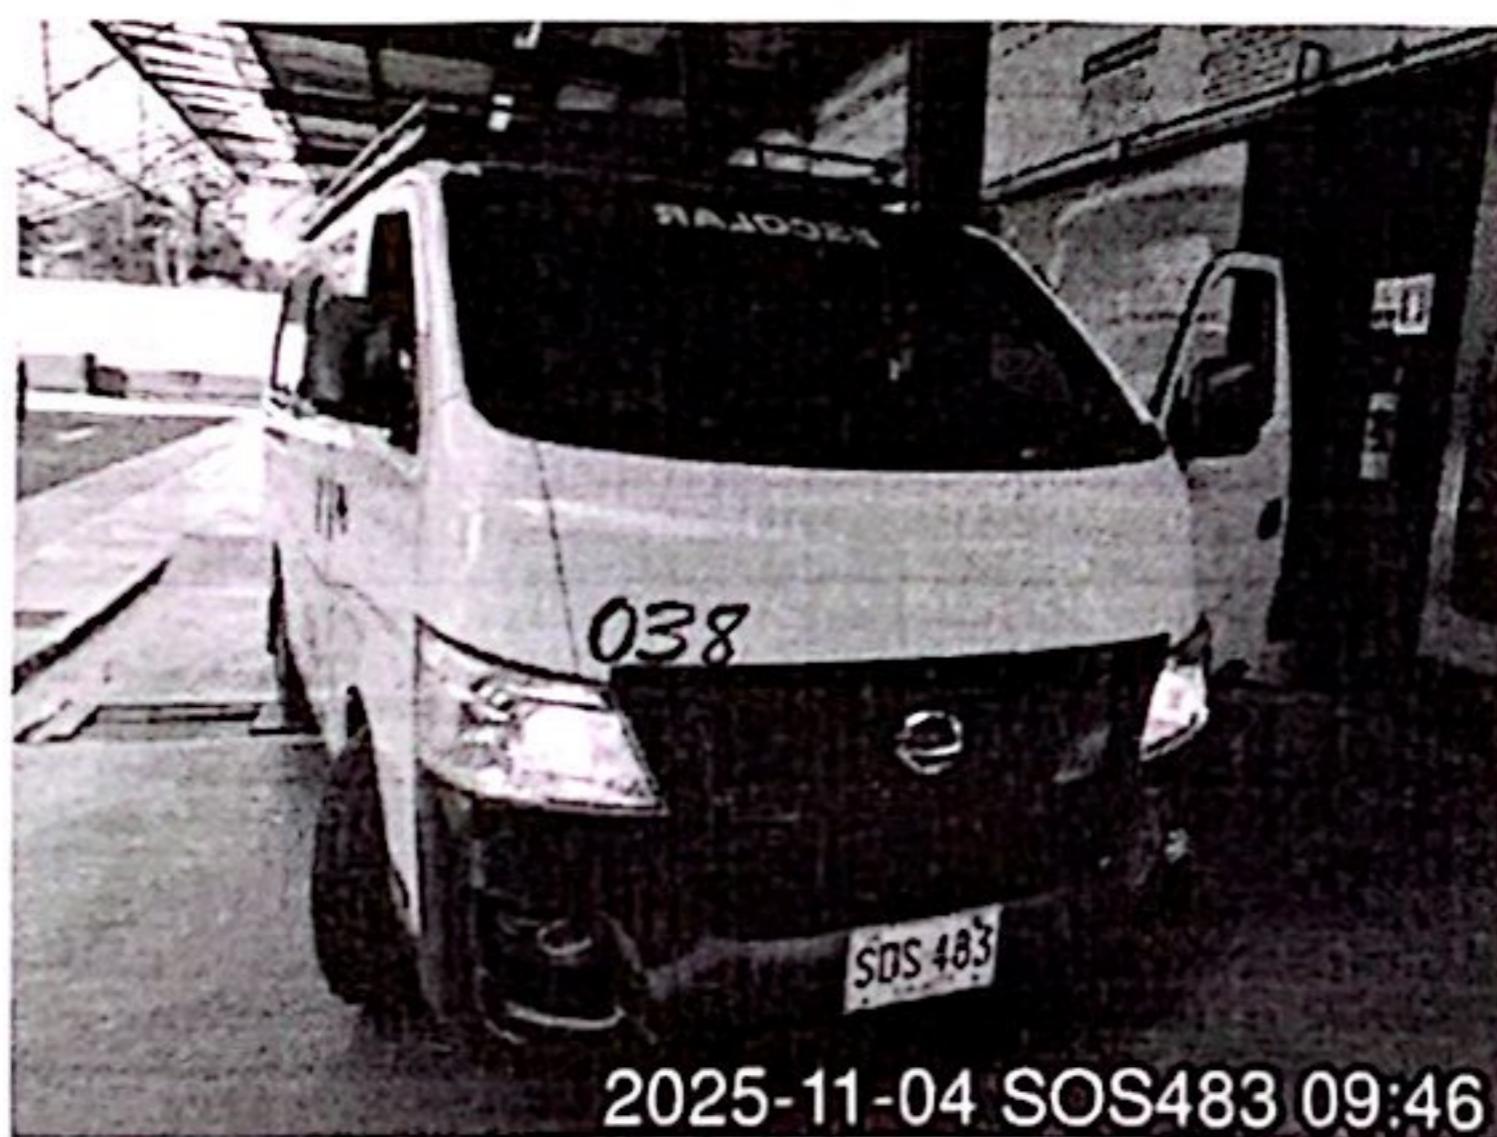
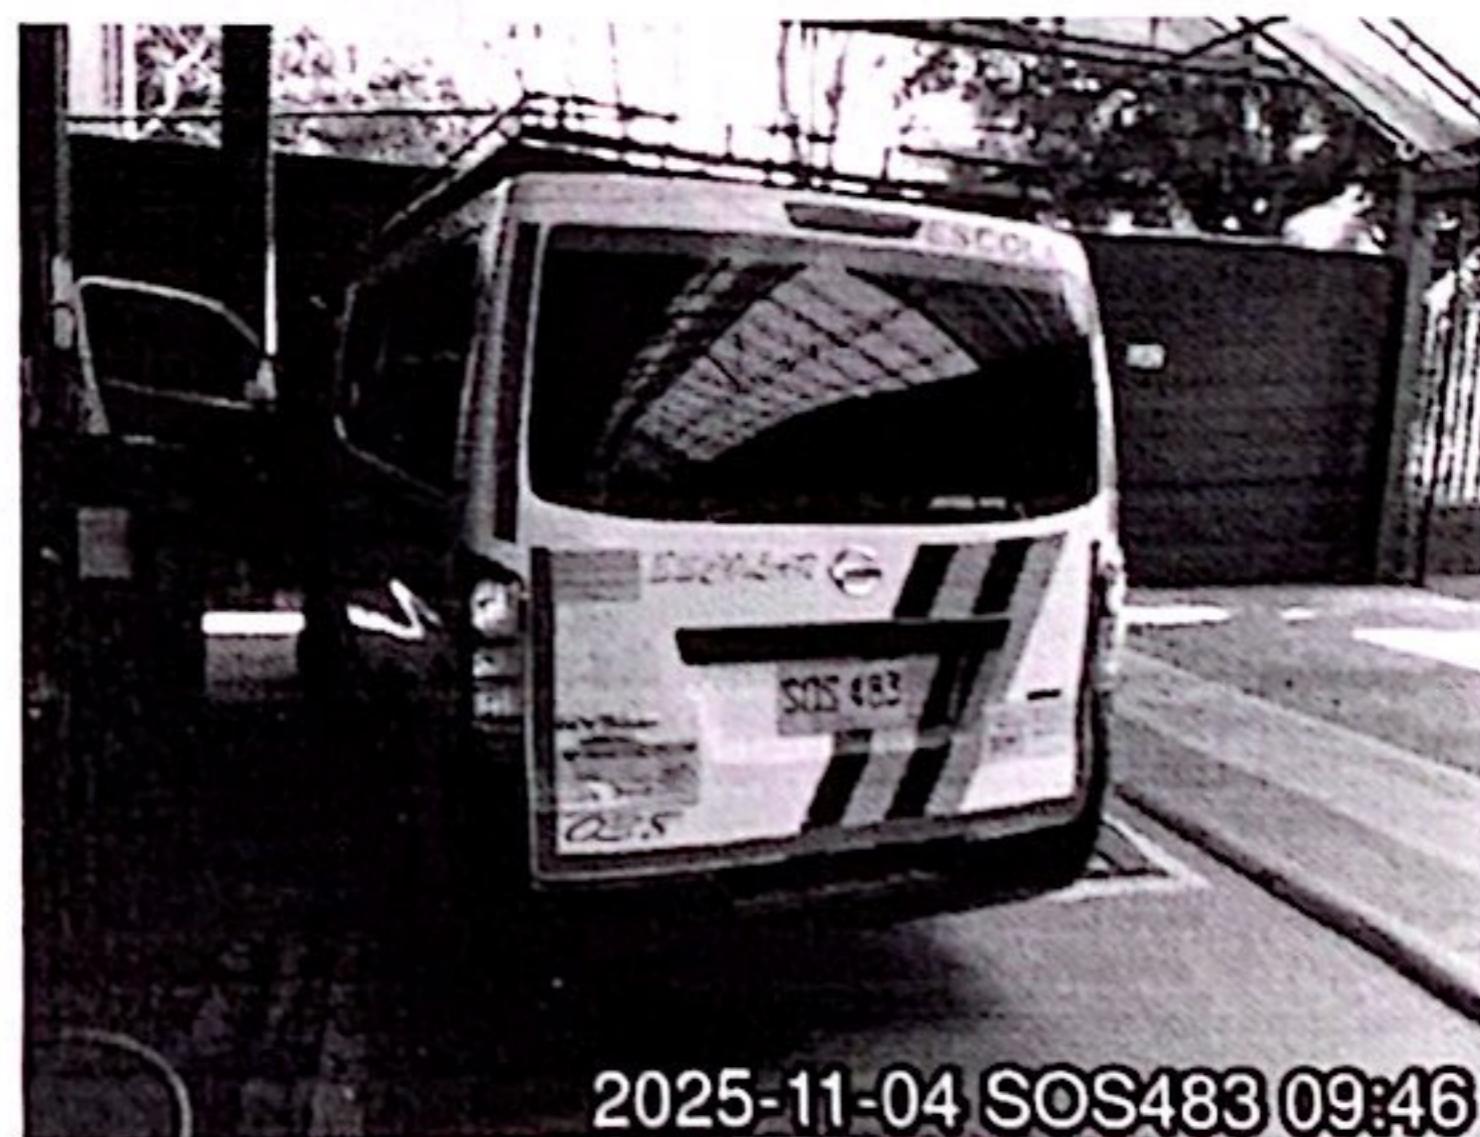
Eje1 derecha 1 2.91mm ; Eje2 derecha 1 3.10mm ; Eje1 izquierda 1 2.93mm ; Eje2 izquierda 1 3.07mm ; Llanta de repuesto 3.84mm ;
