## RESULTADOS DE LA INSPECCIÓN

8. RESULTADOS DE LA INSPECCIÓN MECANIZADA REALIZADA DE ACUERDO CON LOS MÉTODOS DEFINIDOS EN LA NTC 53/5

**B. RESULTADOS DE LA INSPECCIÓN MECÁNICA**  
Nota: Todo valor medido, seguido del símbolo \*, indica un defecto encontrado.

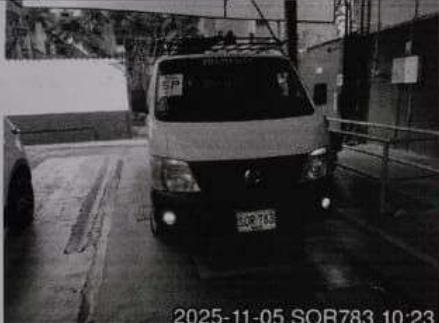
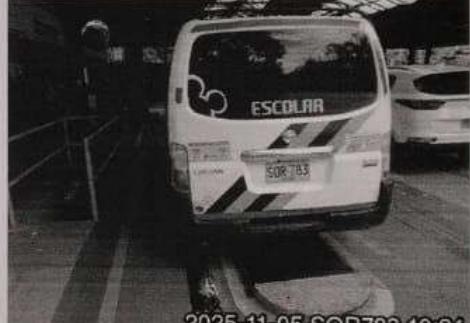
D. DEFECTOS ENCONTRADOS EN LA INSPECCIÓN VISUAL DE ACUERDO CON LOS MÉTODOS Y CRITERIOS DEFINIDOS EN LA NTC 5375			
Código	Descripción	Grupo	Tipo de defecto
	Inexistencia o mal estado de los topes de suspensión	6.8 Suspensión	A X
		Total	0 1

: Topes de suspension trasera en mal estado
