RESULTADOS DE LA INSPECCIÓN

| 3.DATOS DEL VEHICULO | | | | | | | |
|---|---|---|---|---|---|---|--|
| Placa SNR457 | País Colombia | Servicio Público | Clase Microbus | Marca Nissan | Línea Urvan | | |

B. RESULTADOS DE LA INSPECCIÓN MECANIZADA REALIZADA DE ACUERDO CON LOS MÉTODOS DEFINIDOS EN LA NTC 5375

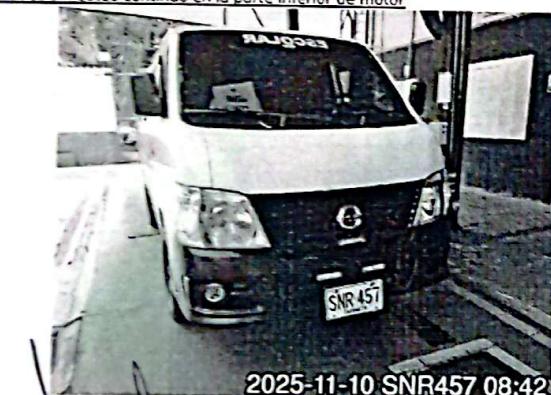
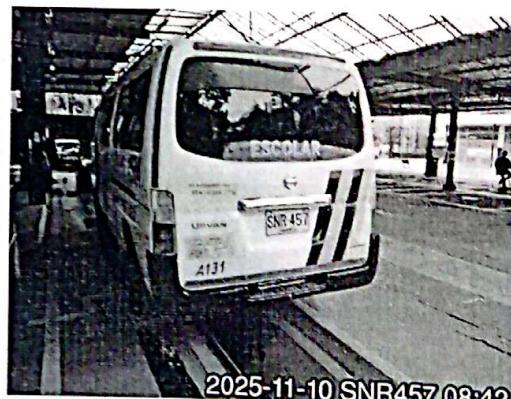
| Código | Descripción | Grupo | Tipo de defecto | |
|---|---|---|---|---|
| | Perdidas de aceite sin goteo continuo en la transmisión o la caja | 6.14 Transmisión | | X |
| | Pérdidas de aceite sin goteo continuo | 6.12 Motor | | X |

- : Fuga sin goteo en la caja
- : Fuga sin goteo continuo en la parte inferior de motor
