RESULTADOS DE LA INSPECCIÓN

REVISIÓN TECNICO MECÁNICA

| Placa<br>TSI005 | País<br>Colombia | Servicio<br>Público | Clase<br>Microbus | Marca<br>Nissan | Línea<br>Urvan ahz gl | |

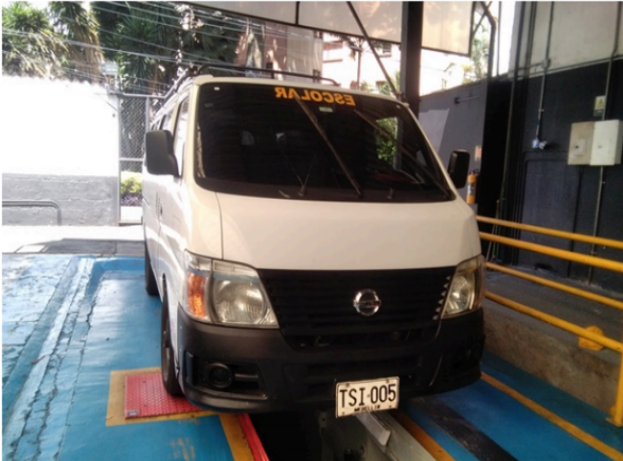
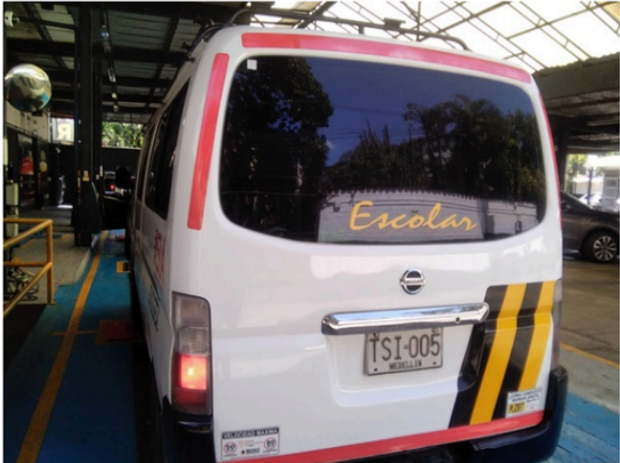
Luis Daniel Quijano Ballesteros [Foto trasera], Johan Alexis Londoño Londoño [Inspección sensorial interior], Johan Alexis Londoño Londoño [Profundidad de labrado], Luis Daniel Quijano Ballesteros [Inspección sensorial motor], Luis Daniel Quijano Ballesteros [Inspección sensorial inferior], Johan Alexis Londoño Londoño [Tercera placa], Johan Alexis Londoño Londoño [Alineación, peso, suspensión y frenos], Johan Alexis Londoño Londoño [Alineación de luces], Luis Daniel Quijano Ballesteros [Foto delantera], Johan Alexis Londoño Londoño [Inspección sensorial exterior],
