RESULTADOS DE LA INSPECCIÓN

Placa SNT529	País Colombia	Servicio Público	Clase Microbus	Marca Renault	Línea Master maxi
Modelo 2013	No. de licencia de transito 10015385411	Fecha Matrícula 2013-02-11	Color Blanco glacial	Combustible Diesel	VIN o Chasis 93YADCL6DJ519988
No. Motor G9UA754C274348	Tipo Motor DIESEL	Cilindraje 2463	Kilometraje 556115	Número de Sillas 18	Vidrios Polarizados SI (X) NO ()

B. RESULTADOS DE LA INSPECCIÓN MECANIZADA REALIZADA DE ACUERDO CON LOS MÉTODOS DEFINIDOS EN LA NTC 5375

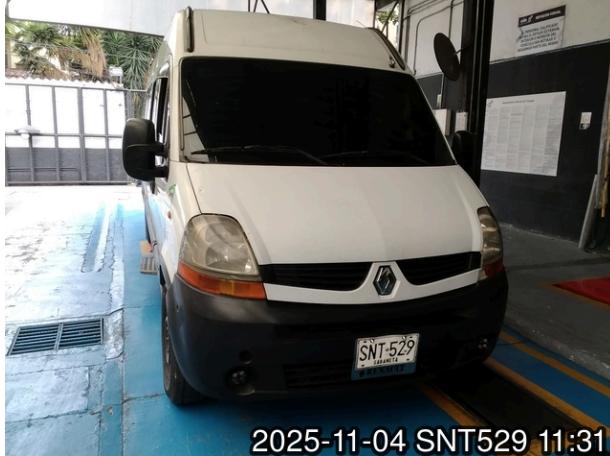
2025-11-04 SNT529 11:31

Código	Descripción	Grupo	Tipo de defecto	
			A	B
	Perdidas de aceite sin goteo continuo en la transmisión o la caja	6.14 Transmisión		X
	Pérdidas de aceite sin goteo continuo	6.12 Motor		X
		Total	0	2

: Fuga sin goteo en la caja

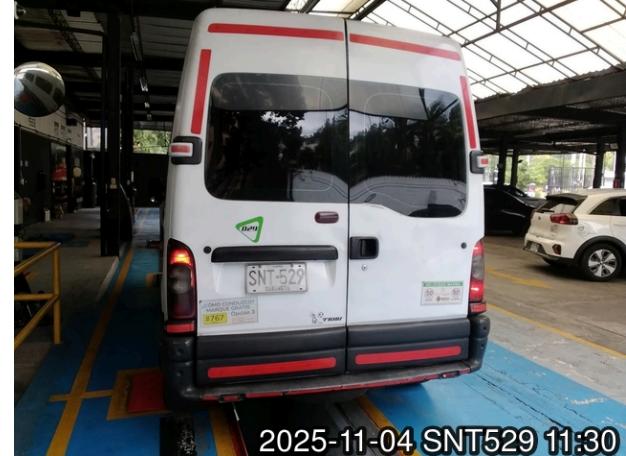
2025-11-04 SNT529 11:30

: Fuga sin goteo continuo en la parte inferior del motor
