RESULTADOS DE LA INSPECCIÓN

Placa UPR086	País Colombia	Servicio Público	Clase Microbus	Marca Hyundai	Línea Starex h1
Modelo 2008	No. de licencia de transito 10032821971	Fecha Matricula 2007-06-20	Color Blanco	Combustible Diesel	VIN o Chasis 0
No. Motor D4BH7429982	Tipo Motor DIESEL	Cilindraje 2476	Kilometraje 495034	Número de Sillas 12 SI (X) NO ()	Blindaje SI () NO (X)

B. RESULTADOS DE LA INSPECCIÓN MECANIZADA REALIZADA DE ACUERDO CON LOS MÉTODOS DEFINIDOS EN LA NTC 5375

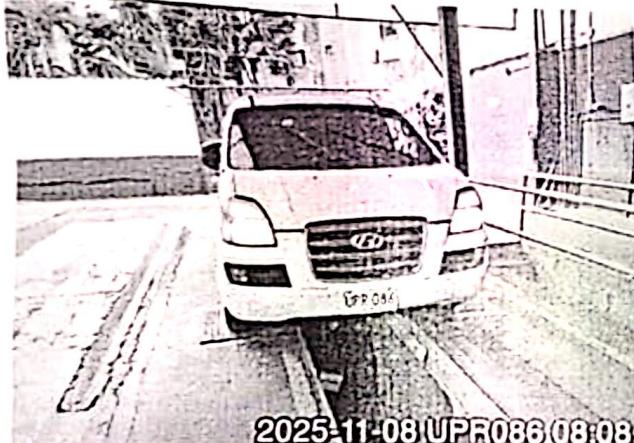
2025-11-03 UPR086 08:08

Código	Descripción	Grupo	Tipo de defecto	
			A	B
	Corrosión o mal estado en la carrocería	5.1 Revisión exterior		X
		Total	0	1

: Carrocería en mal estado
