Formato Uniforme de Resultados - FUR

FUR N°: 17-61537

REPÚBLICA DE COLOMBIA
MINISTERIO DE TRANSPORTE

Placa TRD451	País Colombia	Servicio Público	Clase Microbus	Marca Kia	Línea Pregio
Modelo 2003	Número de licencia de transito 10000304988	Fecha Matrícula 2002-06-09	Color Blanco claro	Combustible/Propulsión Diesel	VIN o Chasis KNHTS732237100241
No de Motor JT392122	Tipo Motor DIÉSEL	Cilindraje (cm ³)(si aplica) 3000	Kilometraje 650524	Número de pasajeros (sin Blindaje incluir conductor) 15	SI () NO (X)
Potencia (si aplica) 0	Tipo de Carrocería CERRADA	Fecha vencimiento SOAT 2025-03-11	Conversion GNV SI () NO () N/A(X)	Fecha Vencimiento GNV

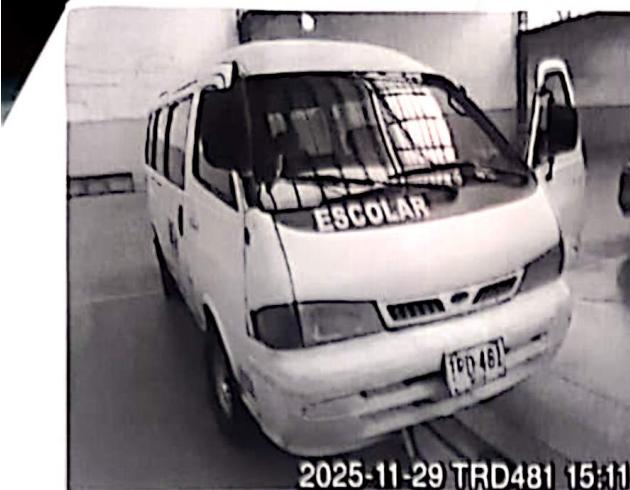
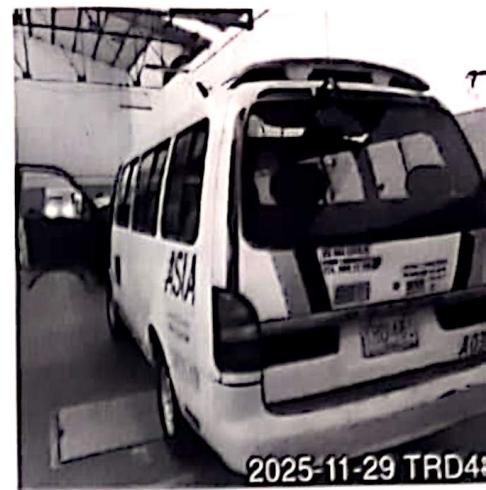
G. REGISTRO FOTOGRÁFICO DE LA REVISIÓN TÉCNICO-MECÁNICA Y DE EMISIÓNES CONTAMINANTES

Byron David Munera Uribe [Foto delantera], Jair Hernando Holguin Arnedo [Inspección sensorial inferior], Jair Hernando Holguin Arnedo [Tercera placa], Jair Hernando Holguin Arnedo [Inspección sensorial exterior], Juan Pablo Mazo Patiño [Alineación, peso, suspensión y frenos], Jair Hernando Holguin Arnedo [Inspección sensorial superior], Byron David Munera Uribe [Profundidad de labrado], Byron David Munera Uribe [Foto trasera], Jair Hernando Holguin Arnedo [Inspección sensorial trasera]
