RESULTADOS DE LA INSPECCIÓN

CDA DEL ORIENTE AGENCIA LLANOGRANDE, NIT: 900130135-6  
Km 2 vía Llanogrande vereda Chipre, RIONEGRO (ANTIOQUIA)  
TEL: 4482301

| STZ032 | Colombia | Público | Microbus | Kia | Pregio |

B. RESULTADOS DE LA INSPECCIÓN MECANIZADA REALIZADA DE ACUERDO CON LOS MÉTODOS DEFINIDOS EN LA NTC 5375

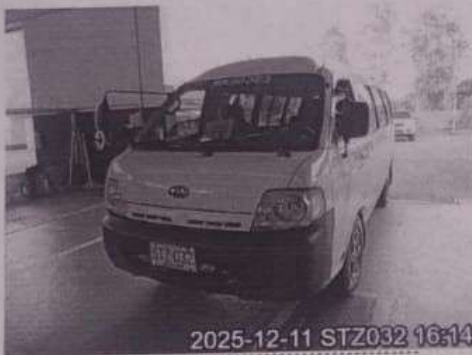
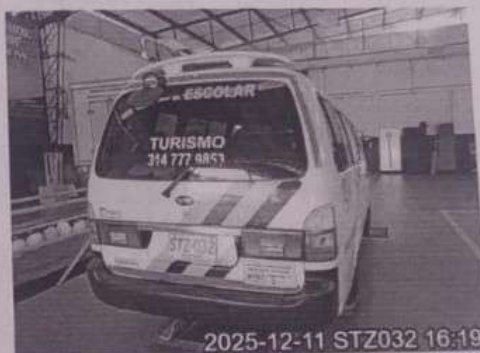
Sleider Echavez Madariaga (Foto delantera), Sleider Echavez Madariaga (Foto trasera), Sleider Echavez Madariaga (Tercera placa), Sleider Echavez Madariaga (Alineación, peso, suspensión y frenos), Jhon Alexander Diaz Lopez (Inspección sensorial inferior), Sleider Echavez Madariaga (Alineación de luces), Sleider Echavez Madariaga (Profundidad de labrado), Sleider Echavez Madariaga (Inspección sensorial exterior), Sleider Echavez Madariaga (Inspección sensorial interior), Jhon Alexander Diaz Lopez (Inspección sensorial motor).
