RESULTADOS DE LA INSPECCIÓN

CDA LA 33, NIT: 811026246-1
CARRERA 63 N 32 E 69, MEDELLIN (ANTIOQUIA)
TEL: 6044795995 - 6043628816
REVISIÓN TECNOCARNECA

Placa SZU099	País Colombia	Servicio Público	Clase Microbus	Marca Nissan	Línea Urvan
Modelo 2012	No. de licencia de 190A5R8692	Fecha Matrícula 2011-06-04	Color Blanco	Combustible Diesel	VIN o Chasis JN1MG4E25Z0795332
No. Motor ZD30278827K	Tipo Motor DISESEL	Cilindraje 2953	Kilometraje 439429	Número de Sillas 16	Vidrios Polarizados SI (X) NO ()

B. RESULTADOS DE LA INSPECCIÓN MECANIZADA REALIZADA DE ACUERDO CON LOS MÉTODOS DEFINIDOS EN LA NTC 5375

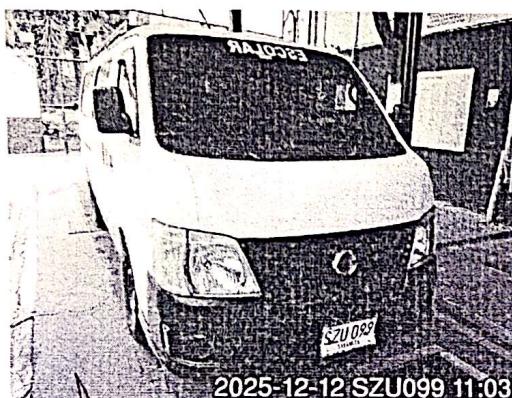
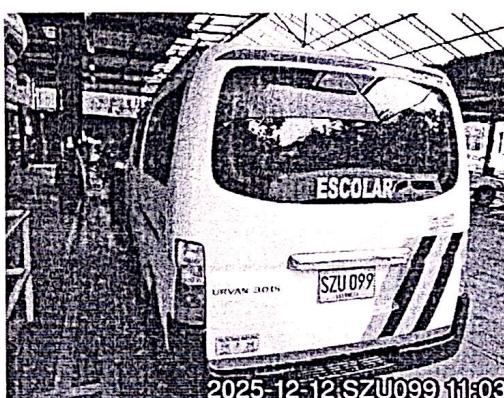
Juan David Zapata Zapata [Inspección sensorial exterior], Juan David Zapata Zapata [Inspección sensorial motor], Juan David Zapata Zapata [Alineación de luces], Juan David Zapata Zapata [Profundidad de labrado], Juan David Zapata Zapata [Inspección sensorial interior], Juan David Zapata Zapata [Inspección sensorial inferior], Juan David Zapata Zapata [Tercera placa], Luis Daniel Quijano Ballesteros [Foto delantera], Luis Daniel Quijano Ballesteros [Foto trasera].
