3. DATOS DEL VEHÍCULO

Placa	País	Servicio	Clase	Marca	Línea
TJQ380	Colombia	Público	Microbus	Nissan	Urvan
Modelo	Número de licencia de transito	Fecha Matrícula	Color	Combustible/Propulsión	VIN o Chasis
2013	10024583246	2013-09-25	Blanco	Diesel	JN1MC2E26Z0000361
No de Motor	Tipo Motor	Cilindrada (cm ³)(si aplica)	Kilometraje	Número de pasajeros (sin incluir conductor)	Blindaje
YD25321900A	DIESEL	2488	39838	15	SI () NO (X)
Potencia (si aplica)	Tipo de Carrocería	Fecha vencimiento SOAT	Conversión GNV	Fecha Vencimiento GNV	
127	CERRADA	2026-11-24	SI () NO () N/A(X)

- La prueba de luces (si aplica) está reportada en klx a 1m como se establece en la NTC 5375.2012

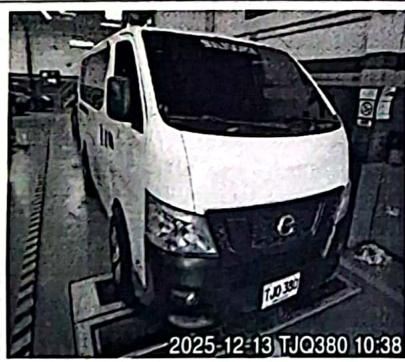
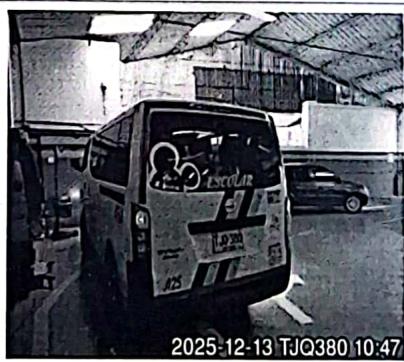
9b. VEHÍCULOS CICLO DIESEL												
Opacidad	Ciclo 1	Unidad	Ciclo 2	Unidad	Ciclo 3	Unidad	Ciclo 4	Unidad	Resultado	Valor	Norma	Unidad
	0.13	%	0.02	%	0.02	%	0.00	%		0.00	%	
Opacidad Gobernada	4290	(rpm)	4290	(rpm)	4280	(rpm)	4290	(rpm)				
(rpm) Ralentí				Temperatura de operación del motor				Condiciones Ambientales				LTOE Estándar
858				Temp. Inicial	Temp. Final	Unidad	Temperatura Ambiente	Unidad	Humedad Relativa	Unidad	430	mm
				50.0	50.0	°C	31.7	°C	48.2	%
