RESULTADOS DE LA INSPECCIÓN

Placa SNT529	País Colombia	Servicio Público	Clase Microbus	Marca Renault	Línea Master maxi
Modelo 2013	No. de licencia de transito 10015385411	Fecha Matrícula 2013-02-11	Color Blanco glacial	Combustible Diesel	VIN o Chasis 93YADCU6DJ519988
No. Motor G9UA754C274348	Tipo Motor DIESEL	Cilindraje 2463	Kilometraje 562942	Número de Sillas 19	Vidrios Polarizados SI (X) NO ()

B. RESULTADOS DE LA INSPECCIÓN MECANIZADA REALIZADA DE ACUERDO CON LOS MÉTODOS DEFINIDOS EN LA NTC 5375

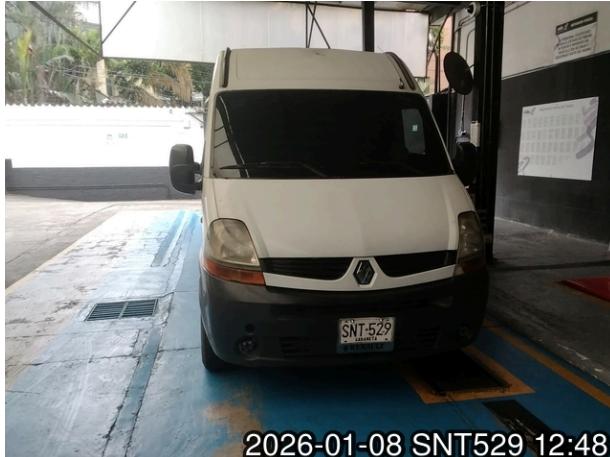
: Bloque de motor

Código	Descripción	Grupo	Tipo de defecto	
			A	B
	Pérdidas de aceite sin goteo continuo	6.12 Motor		X
	Perdidas de aceite sin goteo continuo en la transmisión o la caja	6.14 Transmisión		X
		Total	0	2
