RESULTADOS DE LA INSPECCIÓN

CDA LA 33, NIT: 811026246-1
CARRERA 63 N 32 E 69, MEDELLIN (ANTIOQUIA)
TEL: 6044795995 - 6043628816

Placa TDY715	País Colombia	Servicio Público	Clase Microbus	Marca Nissan	Línea Urvan	
Modelo 2012	No. de licencia de 19919551004	Fecha Matrícula 2012-01-16	Color Blanco	Combustible Diesel	VIN o Chasis JN1MG4E25Z0796180	
No. Motor ZD30288516K	Tipo Motor DIESEL	Cilindrada 2953	Kilometraje 386765	Número de Sillas 16	Vidrios Polarizados SI (X) NO ()	Blindaje SI () NO (X)

B. RESULTADOS DE LA INSPECCIÓN MECANIZADA REALIZADA DE ACUERDO CON LOS MÉTODOS DEFINIDOS EN LA NTC 5375

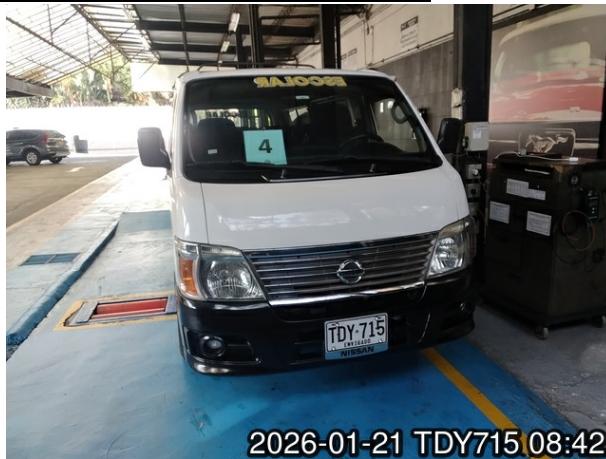
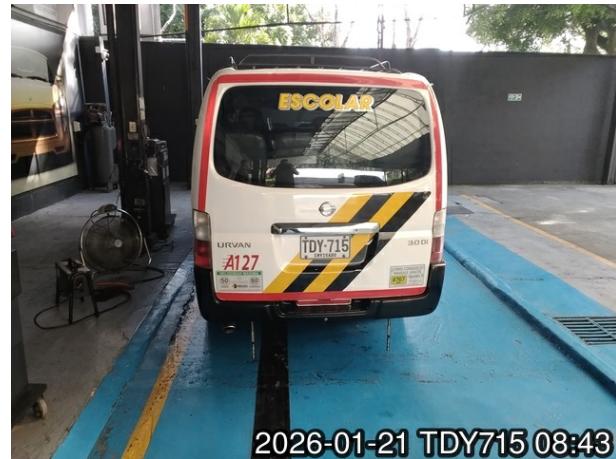
Código	Descripción	Grupo	Tipo de defecto	
			A	B
	Pérdidas de aceite sin goteo continuo	6.12 Motor		X
		Total	0	1

: Fuga sin goteo continuo en la parte inferior del motor
