RESULTADOS DE LA INSPECCIÓN

Placa	SMH488	País	Colombia	Servicio	Público	Clase	Microbus	Marca	Nissan	Línea	Urvan
Modelo	2015	No. de licencia de transito	10014277718	Fecha Matrícula	2015-02-27	Color	Blanco	Combustible	Diesel	VIN o Chasis	JN1MC2E26Z0003690
No. Motor	YD25359408A	Tipo Motor	DIESEL	Cilindraje	2488	Kilometraje	462541	Número de Sillas	16	Vidrios Polarizados	SI (X) NO ()
									Blindaje		
									SI () NO (X)

B. RESULTADOS DE LA INSPECCIÓN MECANIZADA REALIZADA DE ACUERDO CON LOS MÉTODOS DEFINIDOS EN LA NTC 5375

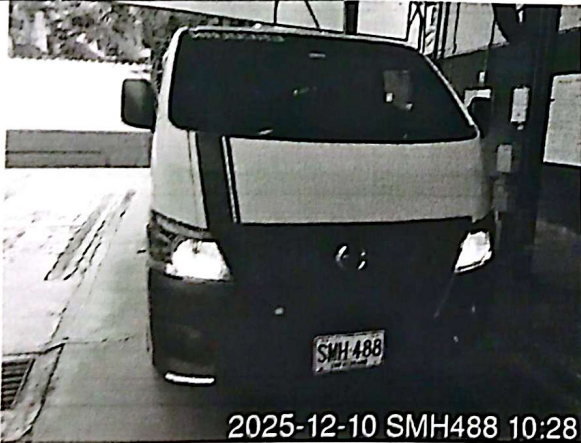
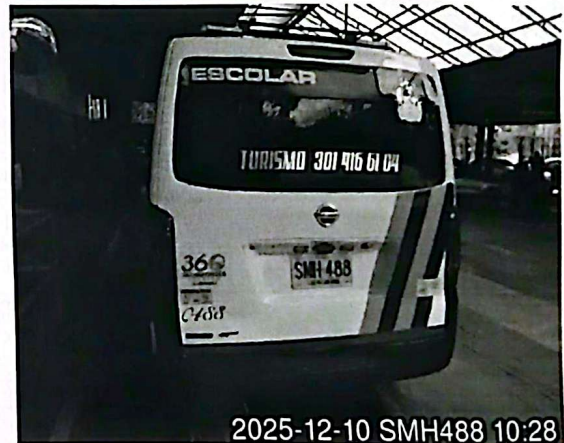
Código	Descripción	Grupo	Tipo de defecto	
			A	B
	Inexistencia o mal estado de los topes de suspensión	6.8 Suspensión		X
Total			0	1

: Topes de suspension delanteros en mal estado
 4.70 vehiculo 4.20 cintas 89.3%

: Topes de suspension delanteros en mal estado
