REPUBLICA DE COLOMBIA  
MINISTERIO DE TRANSPORTE

CDA HANGARES SAS PALACE  
NIT: 900105556  
Teléfono: 2620484 - 3137482666  
E-mail: DTHANGARES@GMAIL.COM  
Dirección: CARRERA 50 N° 39-13  
MEDELLIN  
Ciudad: MEDELLIN (ANTIOQUIA)

## B. RESULTADOS DE LA INSPECCIÓN MECANIZADA REALIZADA DE ACUERDO CON LOS MÉTODOS DEFINIDOS POR LA NTC 5375; NTC 6218; NTC6282.

#### G. REGISTRO FOTOGRÁFICO DE LA REVISIÓN TÉCNICO-MECÁNICA Y DE EMISIONES CONTAMINANTES

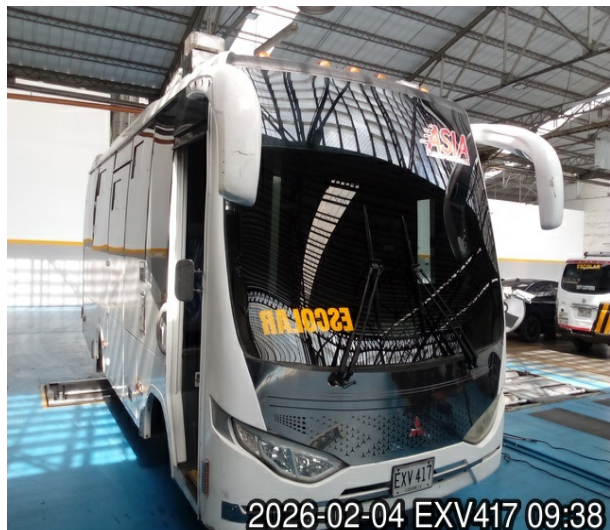
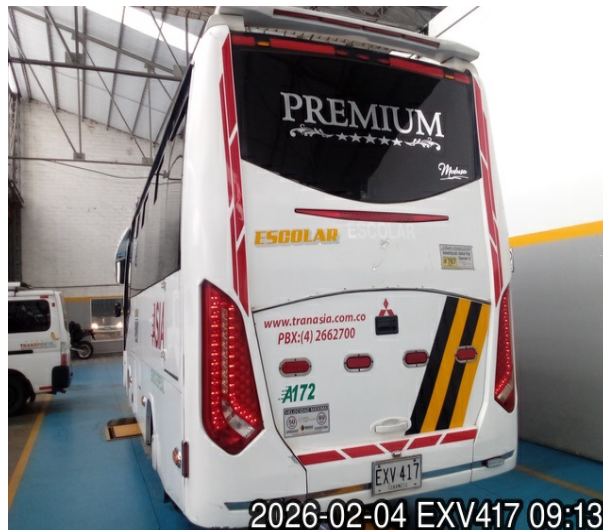
Código	Descripción	Grupo	Tipo de defecto	
			A	B
1.1.12.38.1	Pérdidas de aceite sin goteo continuo	6.12 Motor		X
Total			0	1
