RESULTADOS DE LA INSPECCIÓN

CDA LA 33, NIT: 811026246-1
 CARRETERA 53 N 32 E 69, MEDELLIN (ANTIOQUIA)
 TEL: 6044795995 - 6043628816

3. DATOS DEL VEHICULO							
Placa	País	Servicio	Clase	Marca	Línea		
BZV621	Colombia	Público	Microbus	Nissan	Urvan		
Modelo	No. de licencia de tránsito	Fecha Matricula	Color	Combustible	VIN o Chasis		
2012	10013940833	2011-07-27	Bianco	Diesel	JN1MG4E25Z0795645		
No. Motor	Tipo Motor	Cilindraje	Kilometraje	Número de Sillas	Vidrios Polarizados	Blindaje	
ZD30283114K	DIESEL	2953	341995	16	SI (X) NO ()	SI () NO (X)

B. RESULTADOS DE LA INSPECCIÓN MECANIZADA REALIZADA DE ACUERDO CON LOS MÉTODOS DEFINIDOS EN LA NTC 5375

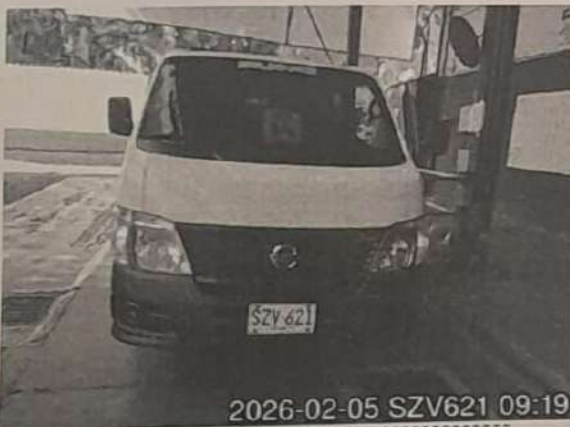
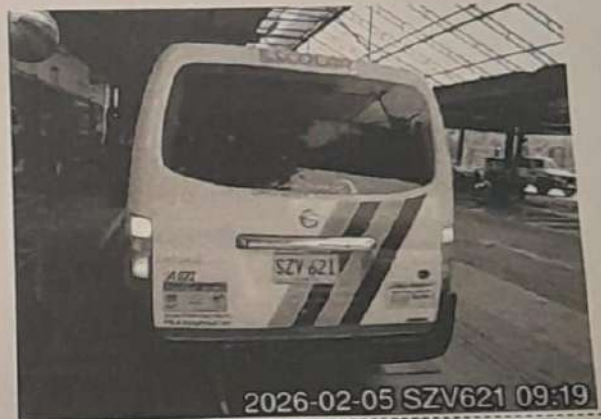
Juan David Zapata Zapata [Inspección sensorial exterior], Johan Alexis Londoño Londoño [Inspección sensorial motor], Juan David Zapata Zapata [Alineación de luces], Juan David Zapata Zapata [Profundidad de labrado], Juan David Zapata Zapata [Inspección sensorial interior], Juan David Zapata Zapata [Alineación, peso, suspensión y frenos], Johan Alexis Londoño Londoño [Inspección sensorial inferior], Juan David Zapata Zapata [Tercera placa], Johan Alexis Londoño Londoño [Foto delantera], Johan Alexis Londoño Londoño [Foto trasera].
