RESULTADOS DE LA INSPECCIÓN

CDA LA 33, NIT: 811026246-1
CARRERA 63 N 32 E 69, MEDELLIN (ANTIOQUIA)
TEL: 6044795995 - 6043628816

NUMERO DE CONSECUTIVO DE LA INSPECCION
58054

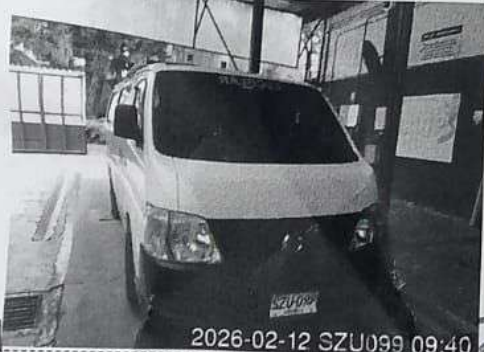
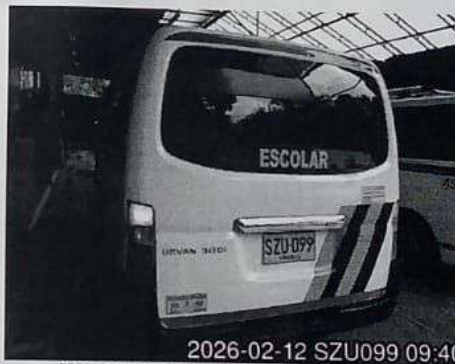
Código	Descripción	Grupo	Tipo de defecto	
			A	B
	Desequilibrio de las fuerzas de frenado entre las ruedas de un mismo eje, en cualquiera de sus ejes, entre el 20% y el 30%	6.7 Sistema de frenos		X
Total			0	1

Código	Descripción	Grupo	Tipo de defecto	
			A	B
	Pérdidas de aceite sin goteo continuo	6.12 Motor		X
	Inexistencia o mal estado de los topes de suspensión	6.8 Suspensión		X
Total			0	2

: Fuga sin goteo por motor
 : Mal estado de los topes de suspensión traseros
