C. DEFECTOS ENCONTRADOS EN LA INSPECCIÓN MECANIZADA DE ACUERDO CON LOS CRITERIOS DEFINIDOS EN LA NTC 5375

D. DEFECTOS ENCONTRADOS EN LA INSPECCION VISUAL DE ACUERDO CON LOS METODOS Y CRITERIOS DEFINIDOS EN LA NTC 5375

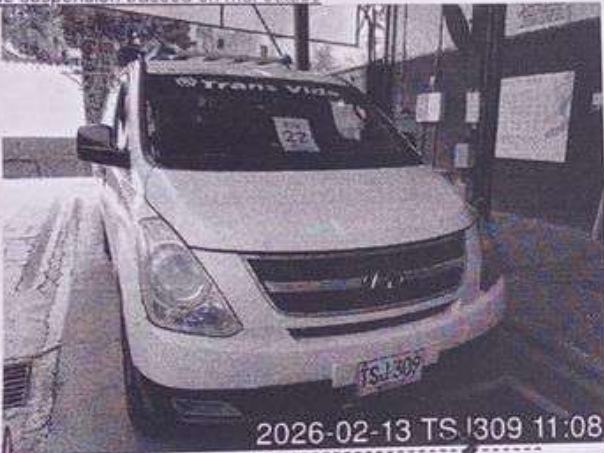
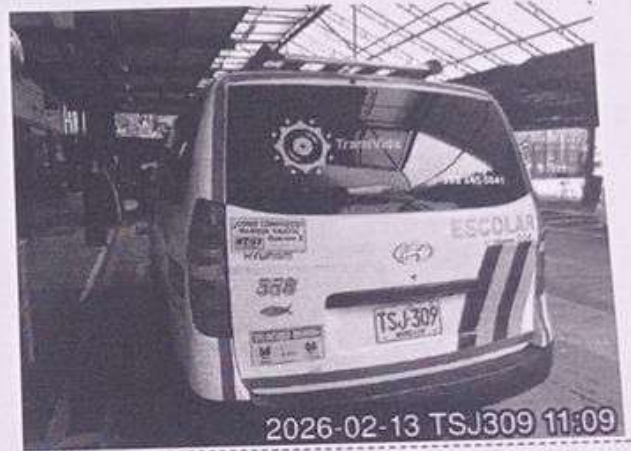
Código	Descripción	Grupo	Tipo de defecto	
			A	B
	Inexistencia o mal estado de los topes de suspensión	6.8 Suspensión		X
Total			0	1

: Topes de suspension traseera en mal estado
