RESULTADOS DE LA INSPECCIÓN

CENTRO DE DIAGNOSTICO AUTO SUR, NIT: 900157012-8  
 Calle 8 B # 65- 295, MEDELLIN (ANTIOQUIA)  
 TEL: 3545481

B. RESULTADOS DE LA INSPECCIÓN MECANIZADA REALIZADA DE ACUERDO CON LOS MÉTODOS DEFINIDOS EN LA NTC 5375

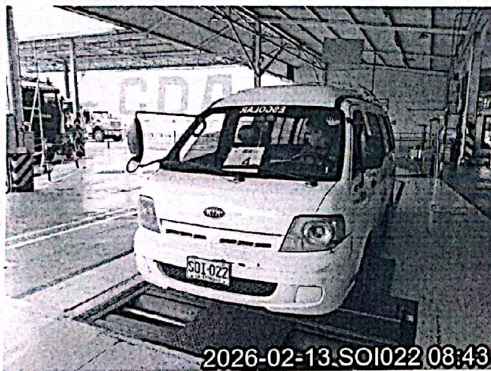
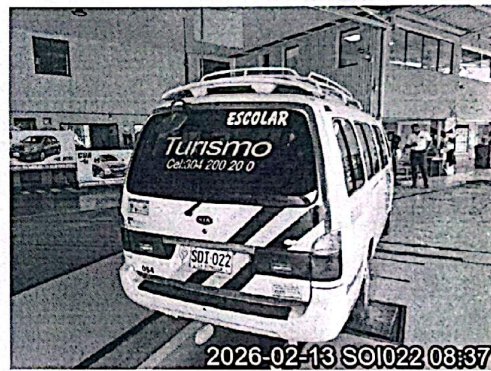
Código	Descripción	Grupo	Tipo de defecto	
			A	B
	Desequilibrio de las fuerzas de frenado entre las ruedas de un mismo eje, en cualquiera de sus ejes, entre el 20% y el 30%	6.7 Sistema de frenos		X
Total			0	1

Código	Descripción	Grupo	Tipo de defecto	
			A	B
	Perdidas de aceite sin goteo continuo en la transmisión o la caja	6.14 Transmisión		X
	Pérdidas de aceite sin goteo continuo	6.12 Motor		X
Total			0	2
