REVISIÓN TÉCNICOMECÁNICA

RESULTADOS DE LA INSPECCIÓN

Placa SMH488	País Colombia	Servicio Público	Clase Microbus	Marca Nissan	Línea Urvan
Modelo 2015	No. de licencia de tránsito 10014277718	Fecha Matrícula 2015-02-27	Color Blanco	Combustible Diesel	VIN o Chasis JN1MC2E26Z0003690
No. Motor YD25359408A	Tipo Motor DIESEL	Cilindraje 2488	Kilometraje 470486	Número de Sillas 16	Vidrios Polarizados SI (X) NO ()
		Blindaje SI () NO (X)

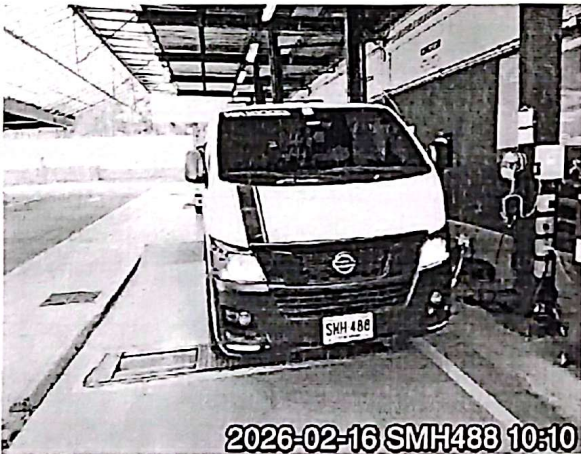
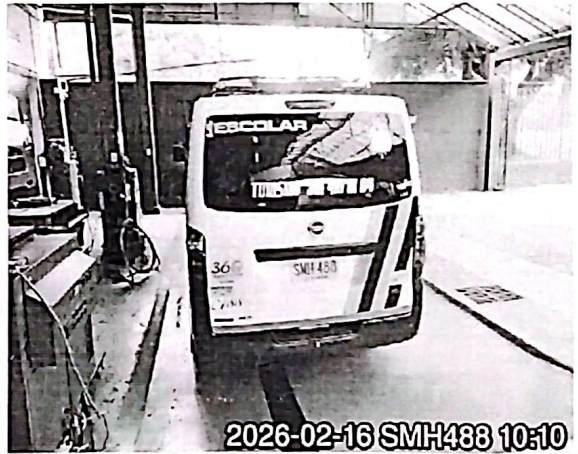
David Andres Espinosa Molina [Inspección sensorial exterior], Johan Alexis Londoño Londoño [Inspección sensorial motor], David Andres Espinosa Molina [Alineación de luces], Johan Alexis Londoño Londoño [Profundidad de labrado], David Andres Espinosa Molina [Inspección sensorial interior], David Andres Espinosa Molina [Tercera placa], David Andres Espinosa Molina [Foto delantera], David Andres Espinosa Molina [Sonido], David Andres Espinosa Molina [Foto trasera],
