RESULTADOS DE LA INSPECCIÓN

CDA LA 33, NIT: 811026246-1
CARRERA 83 N 32 E 69, MEDELLIN (ANTIOQUIA)
TEL: 6044795995 - 6043828816

B. RESULTADOS DE LA INSPECCIÓN MECANIZADA REALIZADA DE ACUERDO CON LOS MÉTODOS DEFINIDOS EN LA NTC 5375
Nota: Todo valor medido, seguido del símbolo *, indica un defecto encontrado

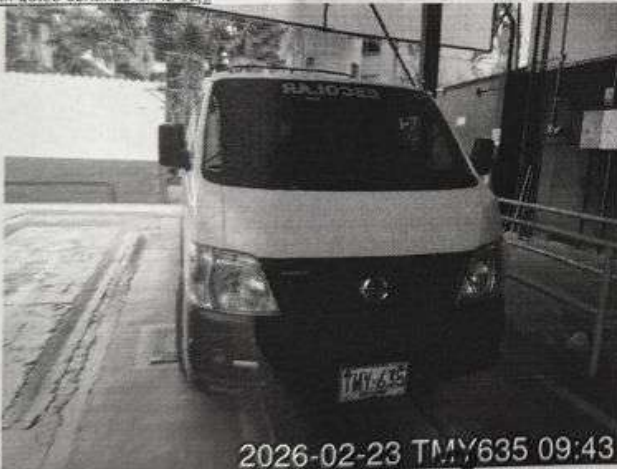
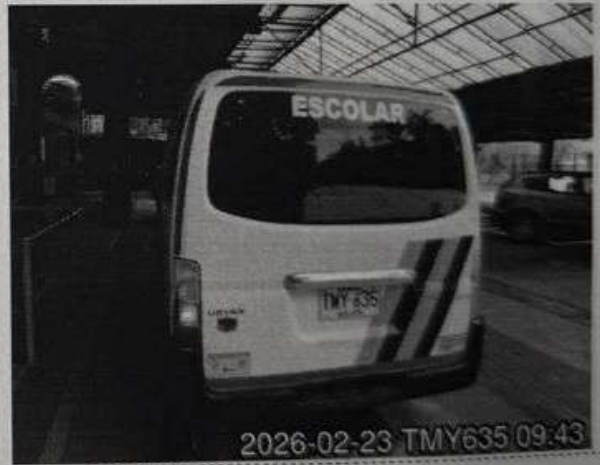
Código	Descripción	Grupo	Tipo de defecto	
			A	B
	Pérdidas de aceite sin goteo continuo	6.12 Motor		X
	Pérdidas de aceite sin goteo continuo en la transmisión o la caja	6.14 Transmisión		X
Total			0	2

: Fuga sin goteo continuo en la parte inferior del motor
 : Fuga sin goteo continuo en la caja
