RESULTADOS DE LA INSPECCIÓN

CDA LA 33, NIT: 811026246-1  
 CARRERA 63 N 32 E 69, MEDELLIN (ANTIOQUIA)  
 TEL: 6044795995 - 6043628816

Placa WPS290	País Colombia	Servicio Público	Clase Microbus	Marca Renault	Línea Nuevo master minibus
Modelo 2018	No. de licencia de transito 10025387721	Fecha Matrícula 2017-09-05	Color Blanco glacial	Combustible Diesel	VIN o Chasis 93YMAF4CEJJ896460
No. Motor M9TC678C029200	Tipo Motor DIESEL	Cilindraje 2299	Kilometraje 424909	Número de Sillas 19	Vidrios Polarizados SI (X) NO ( )
					Blindaje SI ( ) NO (X)

B. RESULTADOS DE LA INSPECCIÓN MECANIZADA REALIZADA DE ACUERDO CON LOS MÉTODOS DEFINIDOS EN LA NTC 5375

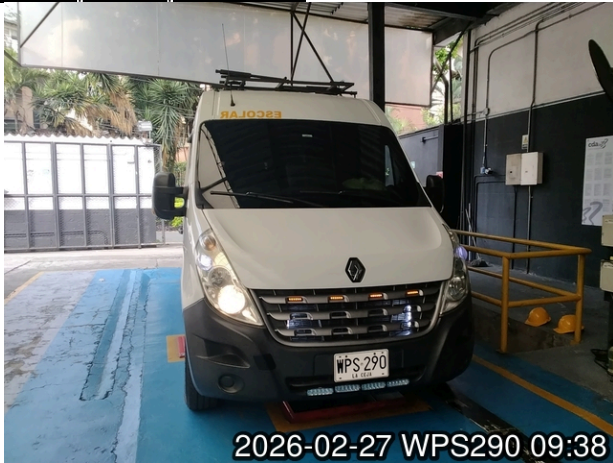
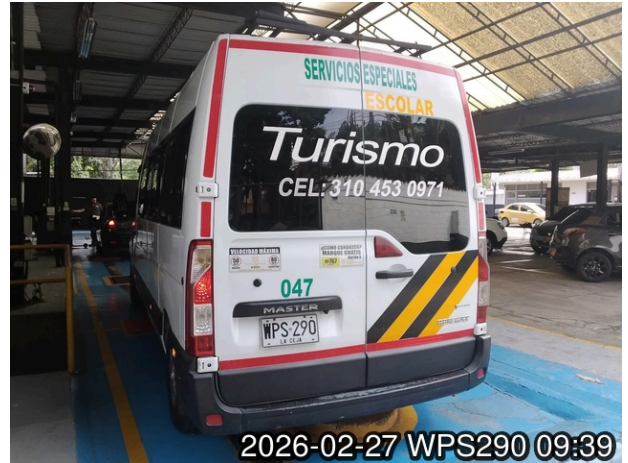
Código	Descripción	Grupo	Tipo de defecto	
			A	B
	Inexistencia o mal estado de los topes de suspensión	6.8 Suspensión		X
Total			0	1

: Mal estado de topes de suspension traseros  
 6.10 vehiculo 5.70 cintas 93.4% AI88 DI56

: Mal estado de topes de suspension traseros
