RESULTADOS DE LA INSPECCIÓN

CDA LA 33, NIT: 811026246-1
 CARRERA 63 N 32 E 69, MEDELLIN (ANTIOQUIA)
 TEL: 6044795995 - 6043628816

B. RESULTADOS DE LA INSPECCIÓN MECANIZADA REALIZADA DE ACUERDO CON LOS MÉTODOS DEFINIDOS EN LA NTC 5375

59257

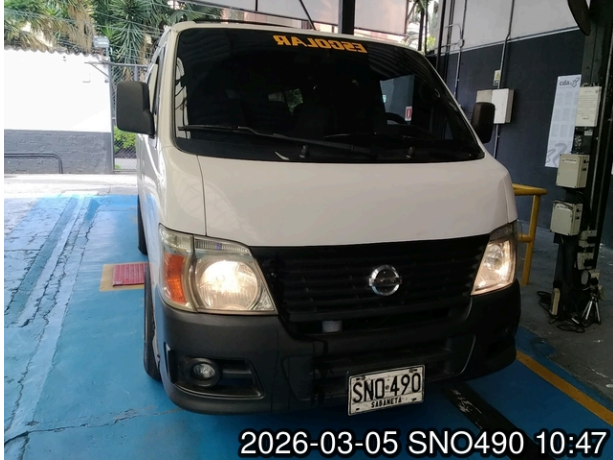
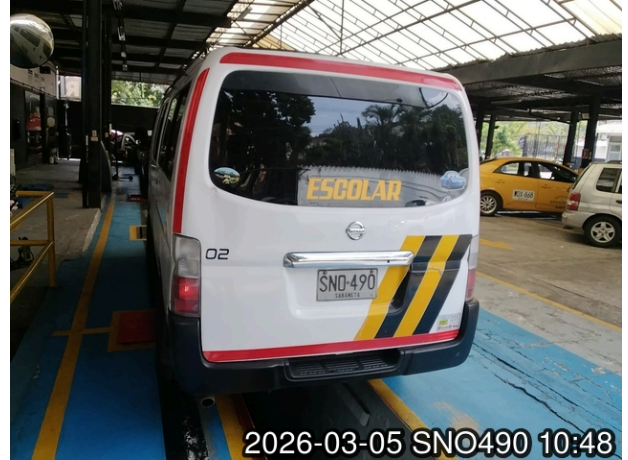
Código	Descripción	Grupo	Tipo de defecto	
			A	B
	Fugas visibles sin goteo continuo en el sistema hidráulico de dirección	6.10 Dirección		X
Total			0	1

: Fugasin goteo por brazo direccion izquierdo
