C. DEFECTOS ENCONTRADOS EN LA INSPECCIÓN MECANIZADA DE ACUERDO CON LOS CRITERIOS DEFINIDOS EN LA NTC 5375				
Código	Descripción	Grupo	Tipo de defecto	
			A	B
	Freno de estacionamiento (de parqueo de mano) con una eficacia inferior al 18%	6.7 Sistema de frenos	X	
Total			0	1

D. DEFECTOS ENCONTRADOS EN LA INSPECCIÓN VISUAL DE ACUERDO CON LOS METODOS Y CRITERIOS DEFINIDOS EN LA NTC 5375				
Código	Descripción	Grupo	Tipo de defecto	
			A	B
	Inexistencia o mal estado de los topes de suspensión	6.8 Suspensión	X	
Total			0	1

NUMERO DE CONSECUTIVO DE LA INSPECCION
59260

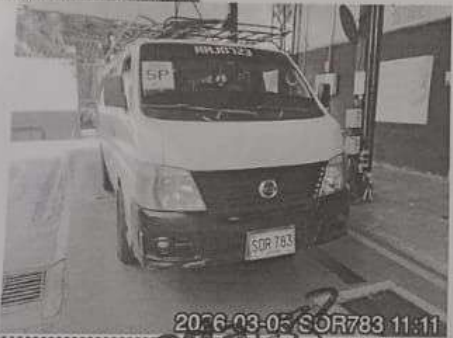
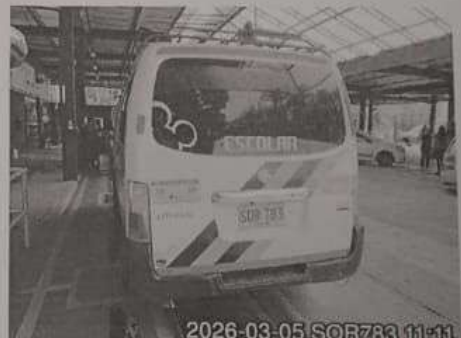
- Mal estado de ambos topes traseros
 4,70 Inegitud 4,20 cintas 89,3% Altura 80 Distan 55

- Mal estado de ambos topes traseros
