RESULTADOS DE LA INSPECCIÓN

CDA LA 33, NIT: 811026246-1  
 CARRERA 63 N 32 E 69, MEDELLIN (ANTIOQUIA)  
 TEL: 6044795995 - 6043628816

Placa TSF529	País Colombia	Servicio Público	Clase Microbus	Marca Nissan	Línea Urvan e25
Modelo 2008	No. de licencia de transito 10018482518	Fecha Matrícula 2008-01-17	Color Blanco	Combustible Diesel	VIN o Chasis JN1MG4E25Z0727245
No. Motor ZD30115884K	Tipo Motor DIESEL	Cilindraje 2953	Kilometraje 628912	Número de Sillas 14	Vidrios Polarizados SI (X) NO ( )
					Blindaje SI ( ) NO (X)

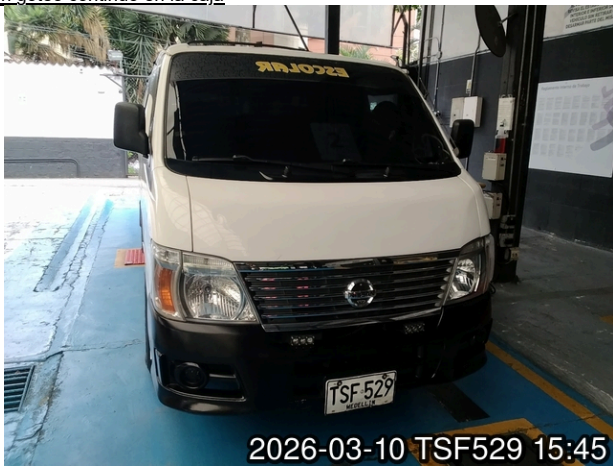
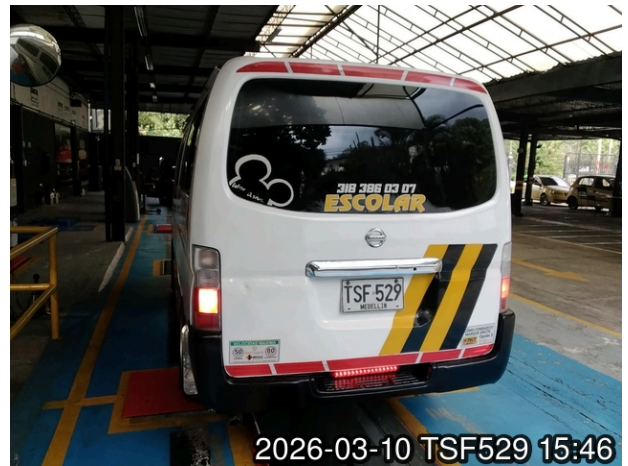
: Fuga sin goteo continuo en la parte inferior del motor  
 : Topes de suspension en mal estado (delanteros y traseros)  
 : Fuga sin goteo continuo en la caja
