RESULTADOS DE LA INSPECCIÓN

B. RESULTADOS DE LA INSPECCIÓN MECANIZADA REALIZADA DE ACUERDO CON LOS MÉTODOS DEFINIDOS EN LA NTC 5375

59631

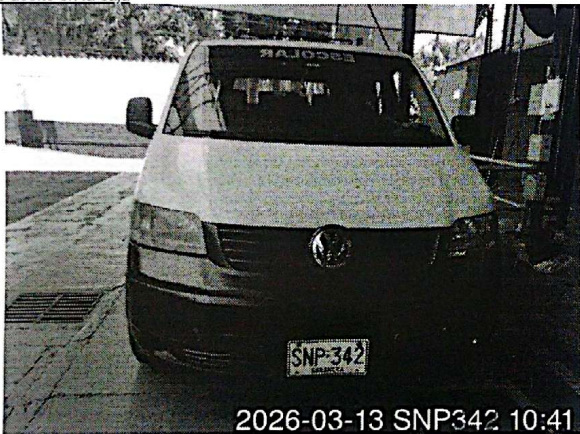
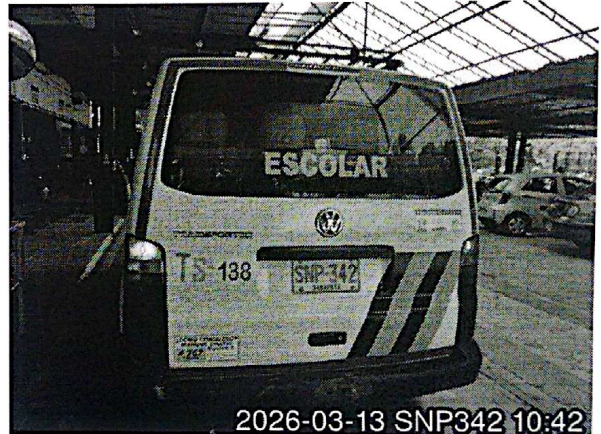
Código	Descripción	Grupo	Tipo de defecto	
			A	B
	Pérdidas de aceite sin goteo continuo	6.12 Motor		X
	Pérdidas de aceite sin goteo continuo en la transmisión o la caja	6.14 Transmisión		X
Total			0	2

: Fuga de aceite en el motor  
 : Fuga de aceite en la caja
