Formato Uniforme de Resultados - FUR

FUR N°: 17-62157

CDA HANGARES SAS PALACE
NIT: 900105556
Teléfono: 2620484 - 3137482666
E-mail: DTHANGARES@GMAIL.COM
Dirección: CARRERA 50 N° 39-13 MEDELLIN
Ciudad: MEDELLIN (ANTIOQUIA)

Placa SNY234	País Colombia	Servicio Público	Clase Microbus	Marca Nissan	Línea Urvan
Modelo 2015	Número de licencia de tránsito 1004454532	Fecha Matrícula 2015-09-02	Color Blanco	Combustible/Propulsión Diesel	VIN o Chasis JN1MC2E26Z0003729
No de Motor YD25359681A	Tipo Motor DIESEL	Cilindraje (cm ³)(si aplica) 2488	Kilometraje 458005	Número de pasajeros (si aplica) 15	Blindaje SI () NO (X)
Potencia (si aplica) 127	Tipo de Carrocería CERRADA	Fecha vencimiento SOAT 2025-08-28	Conversión GNV SI () NO () N/A(X)	Fecha Vencimiento GNV

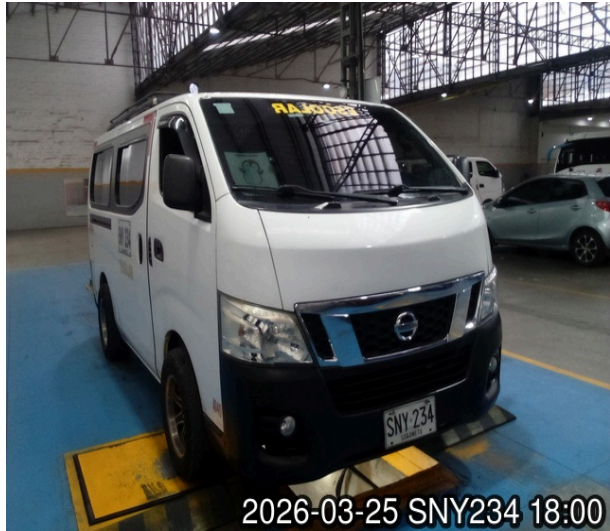
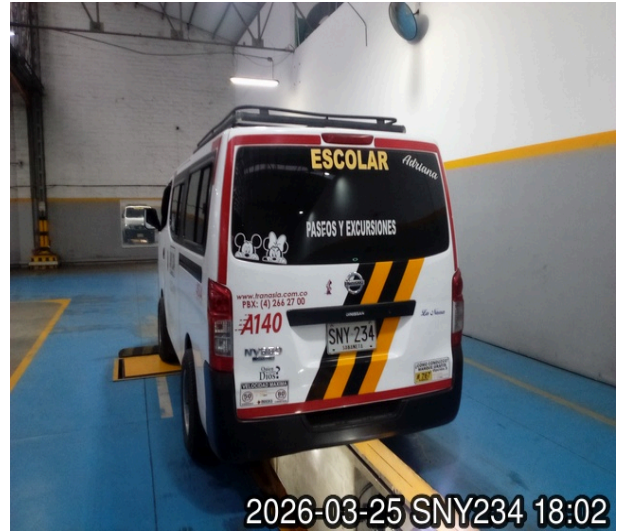
G. REGISTRO FOTOGRÁFICO DE LA REVISIÓN TÉCNICO-MECÁNICA Y DE EMISIONES CONTAMINANTES

Código	Descripción	Grupo	Tipo de defecto	
			A	B
	Perdidas de aceite sin goteo continuo en la transmisión o la caja	6.14 Transmisión		X
Total			0	1
