#### A. INFORMACIÓN GENERAL

#### 3. DATOS DEL VEHÍCULO

#### B. RESULTADOS DE LA INSPECCIÓN MECANIZADA REALIZADA DE ACUERDO CON LOS MÉTODOS DEFINIDOS EN LA NTC 5375

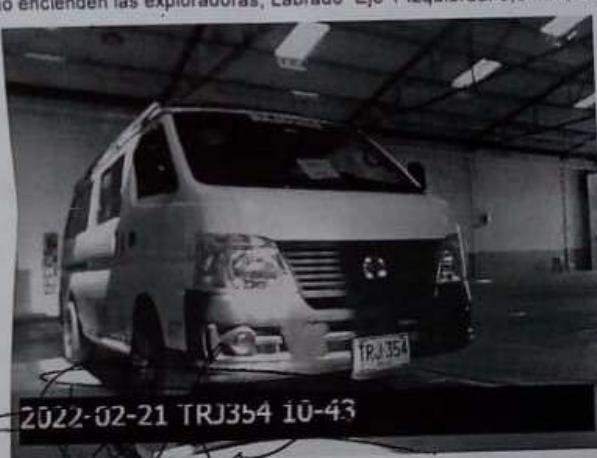
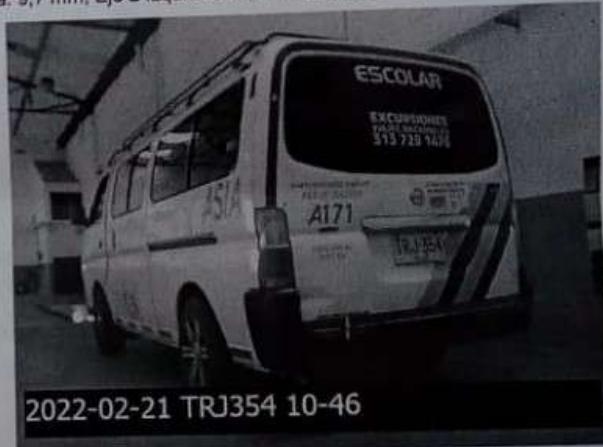
no encienden las exploradoras, Labrado Eje 1 Izquierda: 9,8 mm, Derecha: 9,7 mm, Eje 2 Izquierda: 3,1 mm, Derecha: 2,5 mm, Repuesto: 2,1 mm
