Fecha de prueba  
2022-02-22 10:24:03

| Placa<br>STY923 | País<br>COLOMBIA | Servicio<br>Público | Clase<br>MICROBUS | Marca<br>KIA | Línea<br>PREGIO |

## B. RESULTADOS DE LA INSPECCIÓN MECANIZADA REALIZADA DE ACUERDO CON LOS MÉTODOS DEFINIDOS EN LA NTC 5375

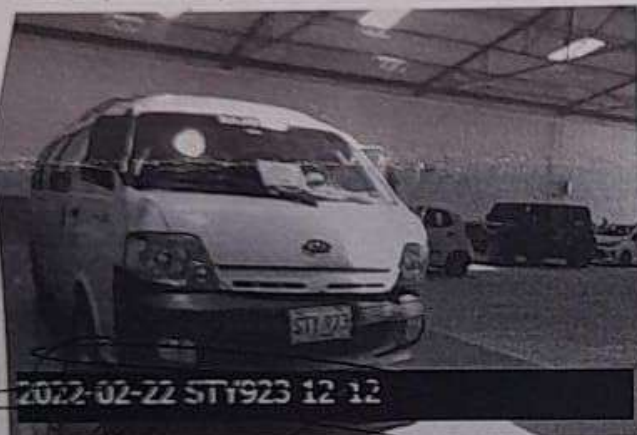
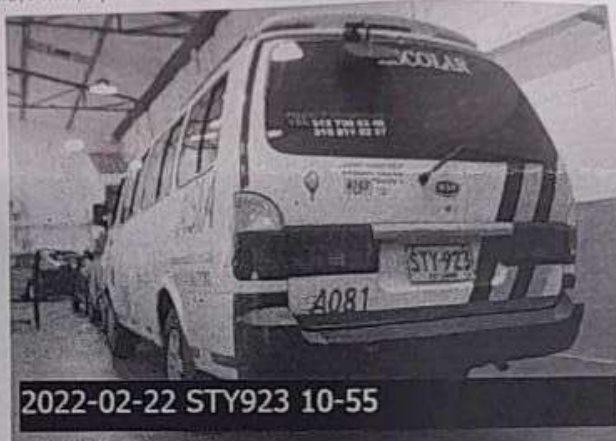
no tiene exploradora izquierda, Labrado Eje 1 izquierda: 3,3 mm, Derecha: 3,1 mm; Eje 2 izquierda: 2,6 mm, Derecha: 3,0 mm, Repuesto: 1,9 mm
