**FICHA TECNICA DE SEGURIDAD**  
**HOJA DE NOVEDADES**  
**CDA AUTOFULL COLOMBIA**  
**Inspección**

Placa: TEK516  
Ruta: OPERACIÓN NACIONAL  
Kilometraje: 449577

Tipo: Microbus  
Modelo: 2013  
Licencia: C1

Lote: SEGUNDA REVISION 2022  
Marca: NISSAN  
Elaborado por: Inspe./Rev1/Rev2:

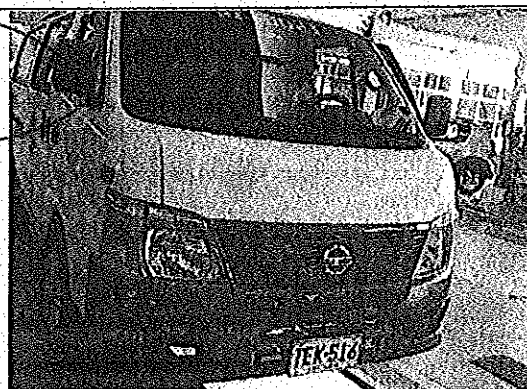
| GRUPO | DESCRIPCION | ACCION | UND | TIPO |
|---|---|---|---|---|
| FUGAS DE FLUIDOS | Fuga de aceite Motor, caja y transmision leve | Revisar | 1 | B |
| Observacion: | HUMEDAD DE ACEITE EN CAJA DE CAMBIOS | | | |
