RESULTADOS DE LA INSPECCIÓN

CDA LA 33 S.A.S, NIT: 811026246-1  
CARRERA 63 N 32 E 69, MEDELLIN (ANTIOQUIA)  
TEL: 6044795995 - 6043628816

B. RESULTADOS DE LA INSPECCIÓN MECANIZADA REALIZADA DE ACUERDO CON LOS MÉTODOS DEFINIDOS EN LA NTC 5375

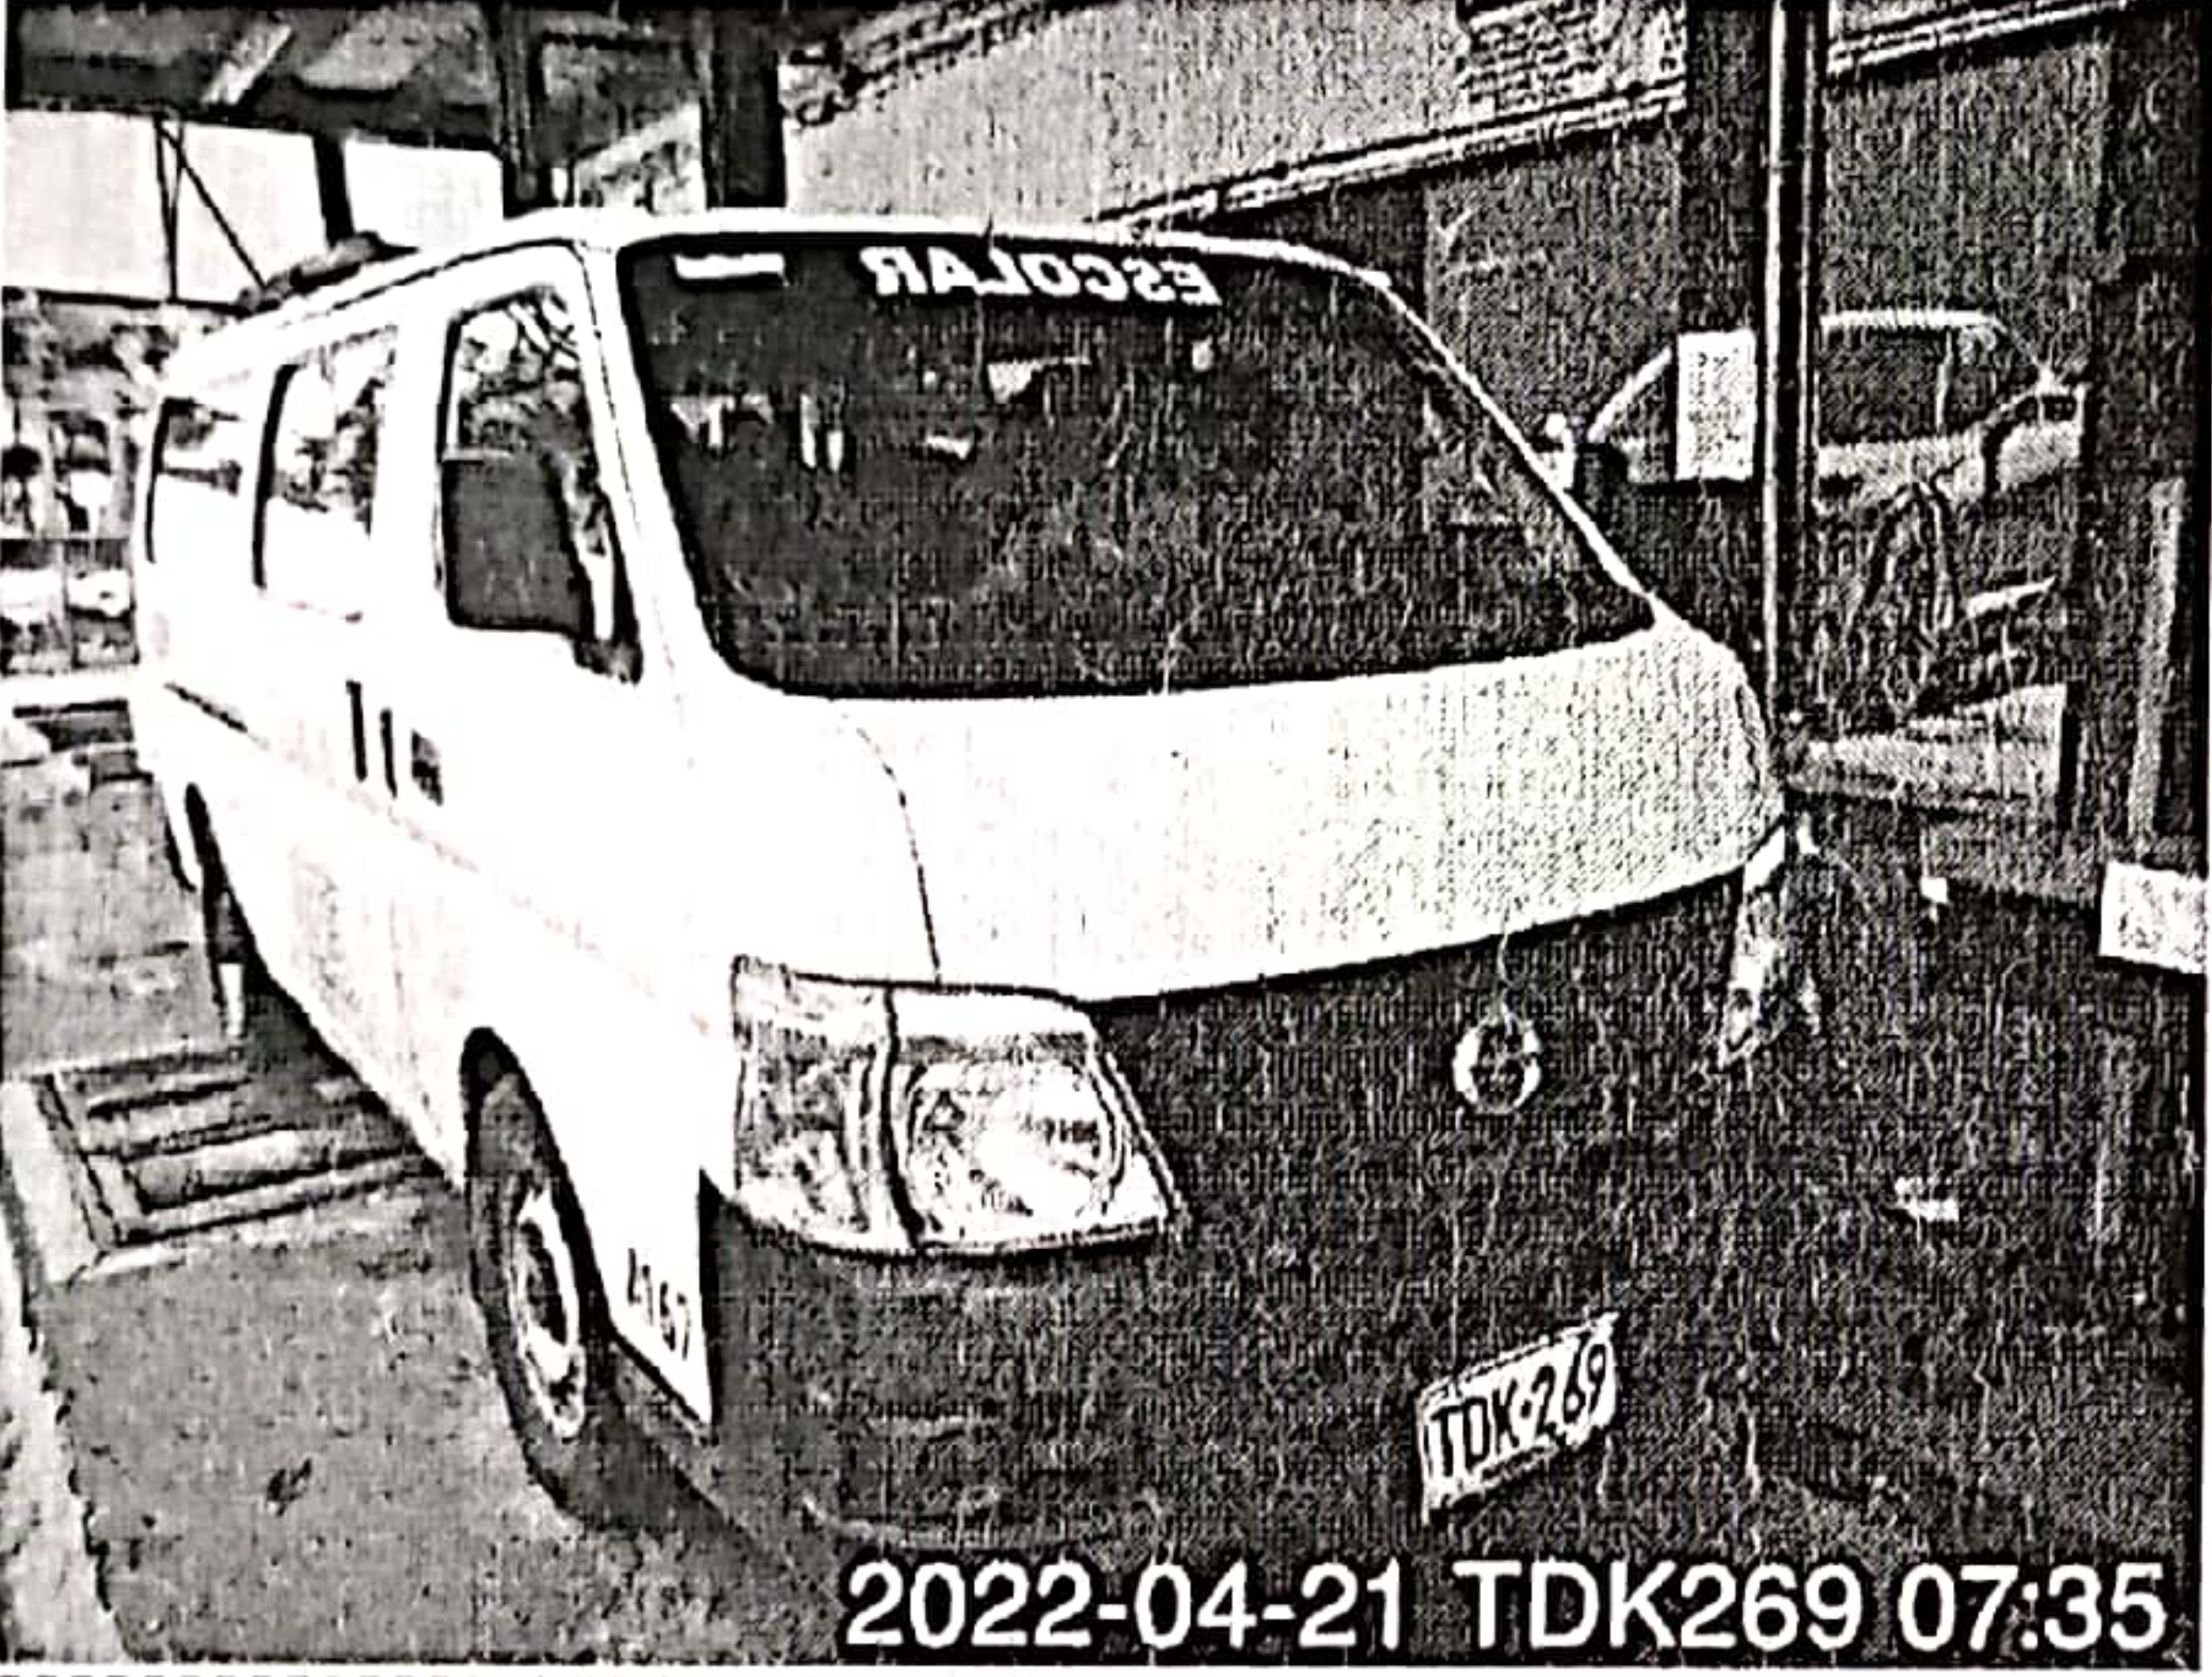
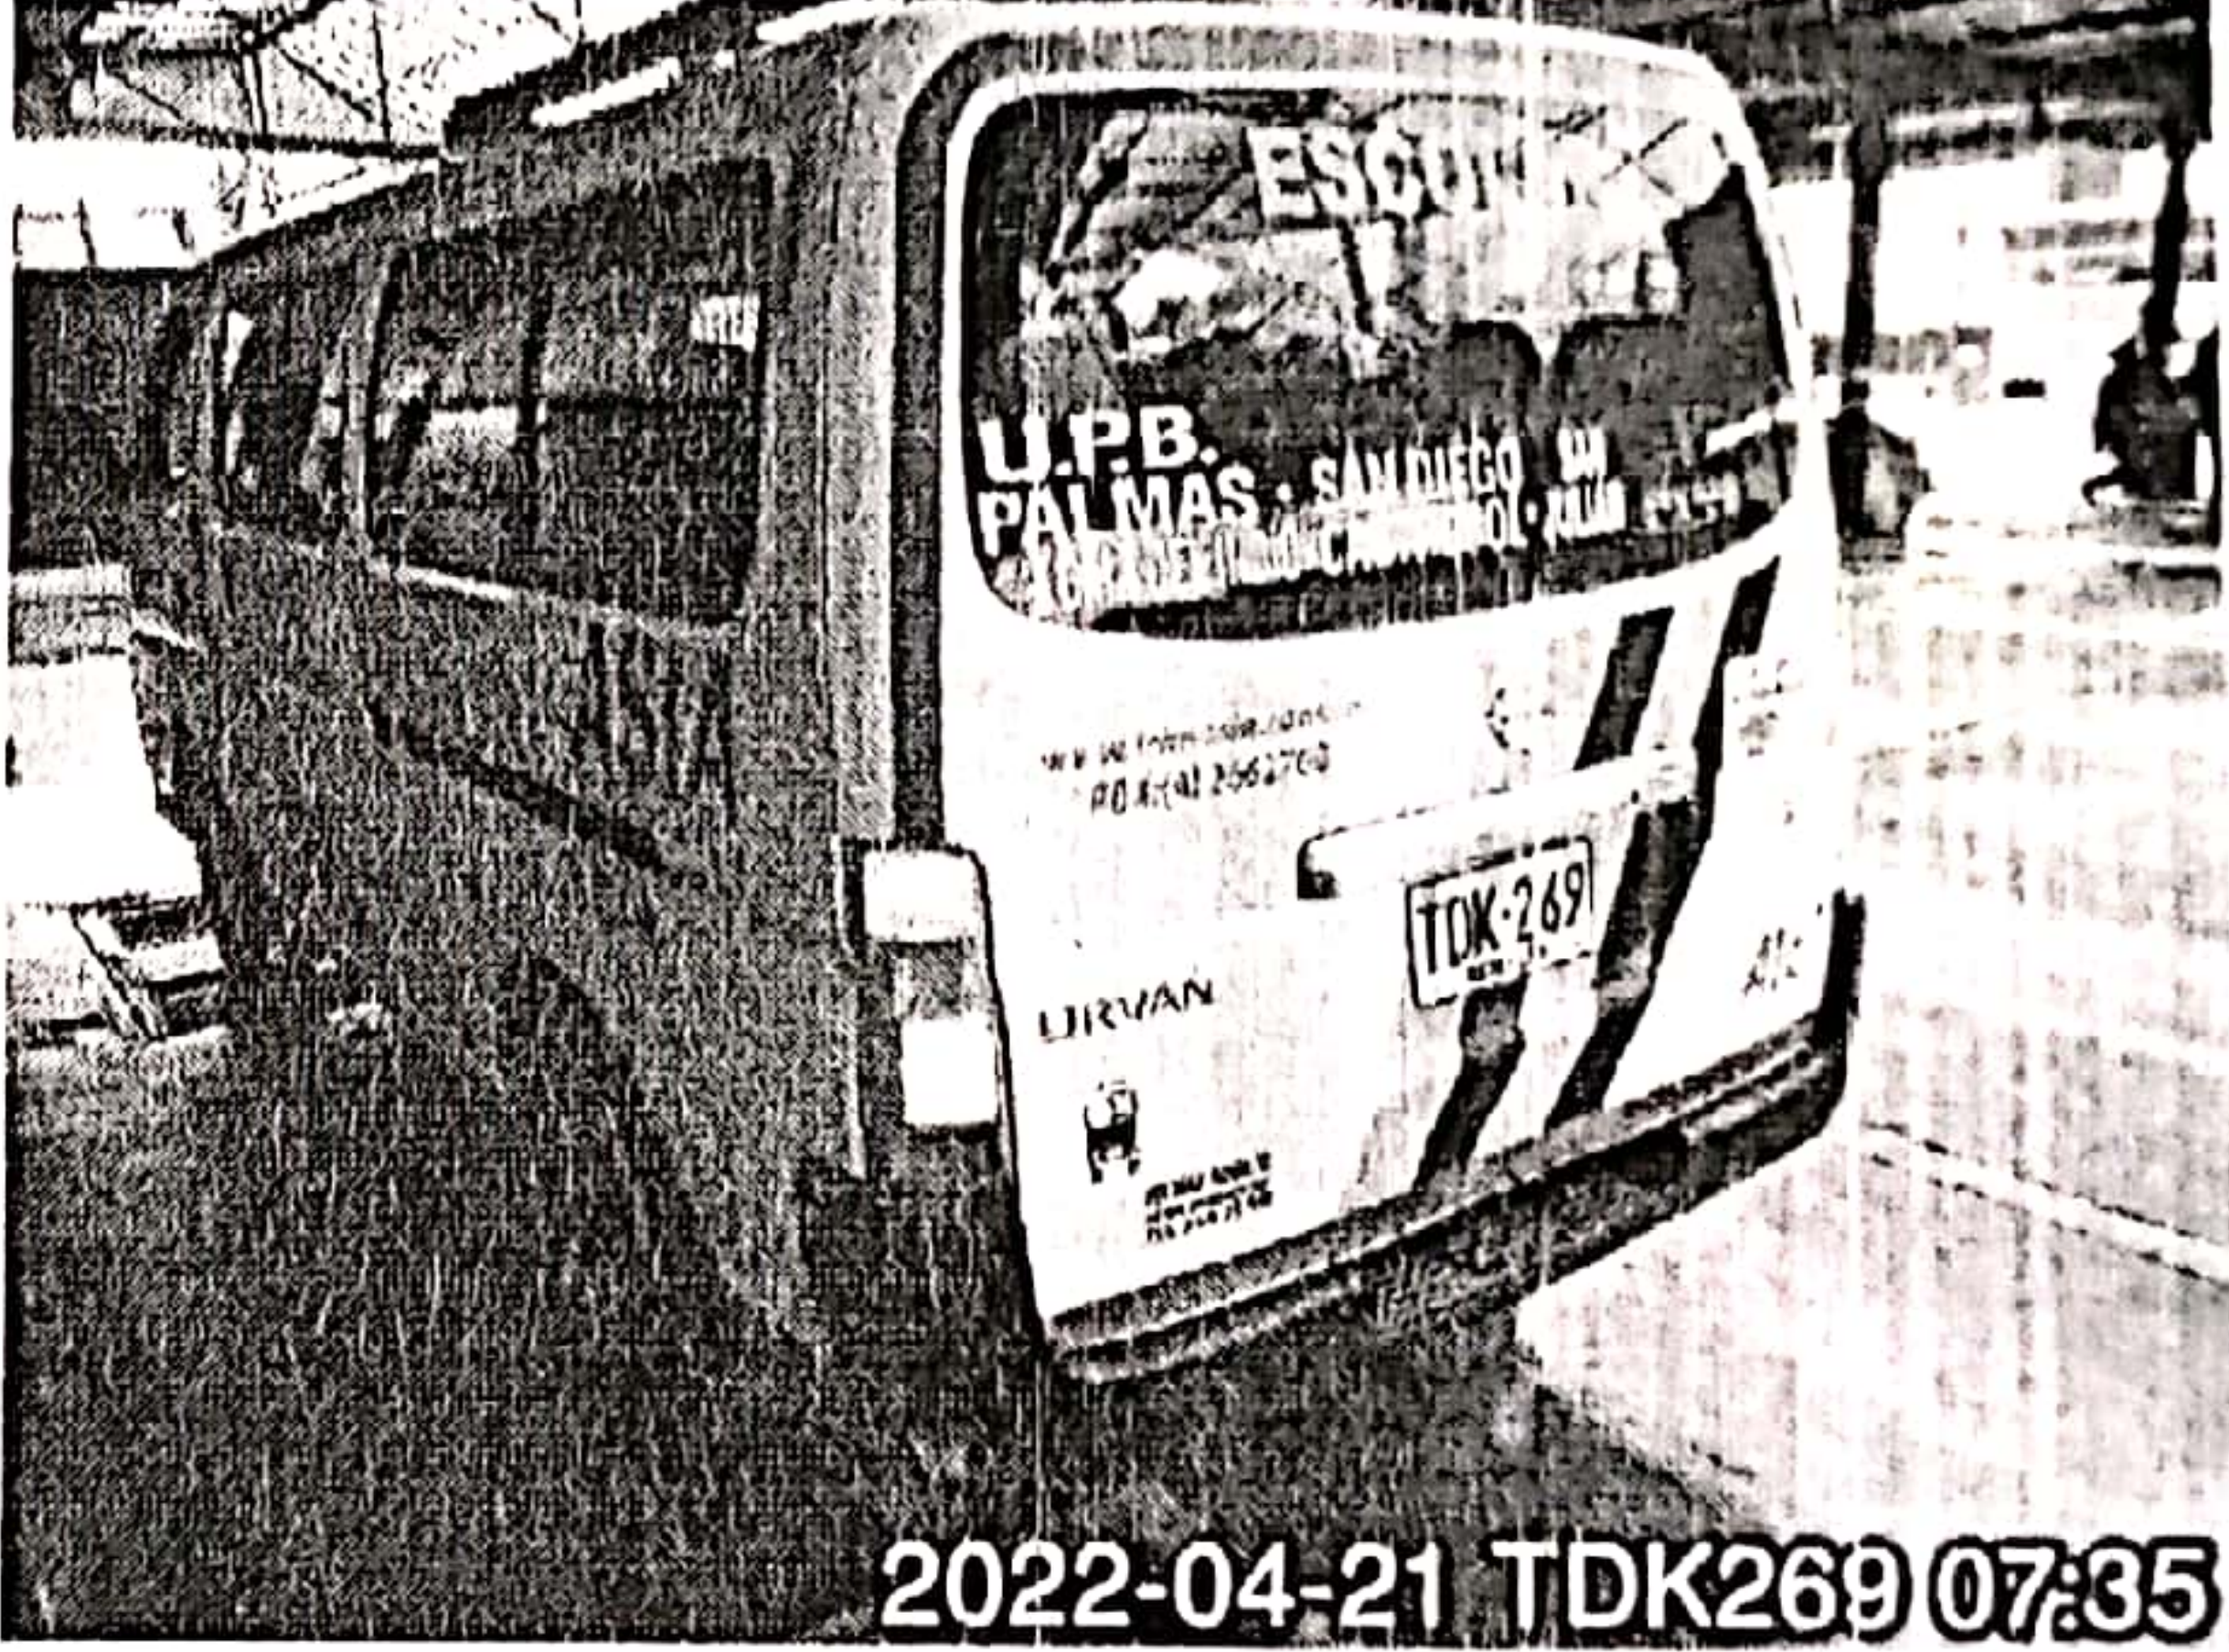
Presion eje1 derecha 1 34.0 PSI Presion eje1 izquierda 1 34.0 PSI Presion eje2 derecha 1 34.0 PSI Presion eje2 izquierda 1 34.0 PSI  
 \* Las prueba de luces (si aplica) está reportada en klx a 1m como se establece en la NTC 5375:2012  
 Eje1 derecha 1 2.20mm ; Eje2 derecha 1 3.70mm ; Eje1 izquierda 1 3.30mm ; Eje2 izquierda 1 2.40mm ; Llanta de repuesto 2.20mm ;
