# RESULTADOS DE LA INSPECCIÓN

CENTRO DE DIAGNÓSTICO AUTO SUR, NIT: 900157012-8  
Calle 8 B # 65- 295, MEDELLIN (ANTIOQUIA)  
TEL: 3545481

| Placa<br>STV834 | País<br>Colombia | Servicio<br>Público | Clase<br>Bus | Marca<br>Chevrolet | Línea<br>Npr |

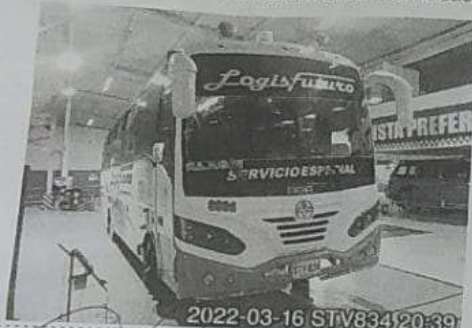
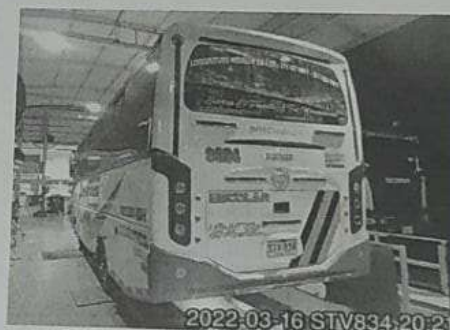
Wilmar Andres Ros Garcia (Foto delantera), Jean Carlo Muñoz Goez (Inspección sensorial exterior), Mateo Espejo Lopera (Profundidad de labrado), Mateo Espejo Lopera (Inspección sensorial motor), Jean Carlo Muñoz Goez (Alineación de luces), Jean Carlo Muñoz Goez (Inspección sensorial interior), Mateo Espejo Lopera (Foto trasera), Jean Carlo Muñoz Goez (Alineación, peso y frenos), Mateo Espejo Lopera (Inspección sensorial inferior), Jean Carlo Muñoz Goez (Tercera placa).
