RESULTADOS DE LA INSPECCIÓN

REVISIÓN TECNICO MECÁNICA

CDA LA 33 S.A.S, NIT: 811026246-1

B. RESULTADOS DE LA INSPECCIÓN MECANIZADA REALIZADA DE ACUERDO CON LOS MÉTODOS DEFINIDOS EN LA NTC 5375

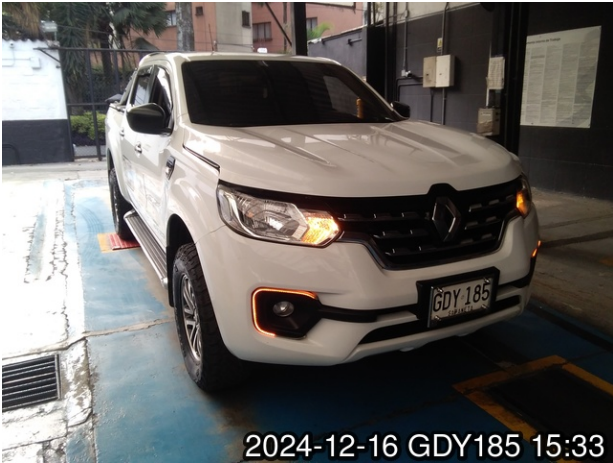
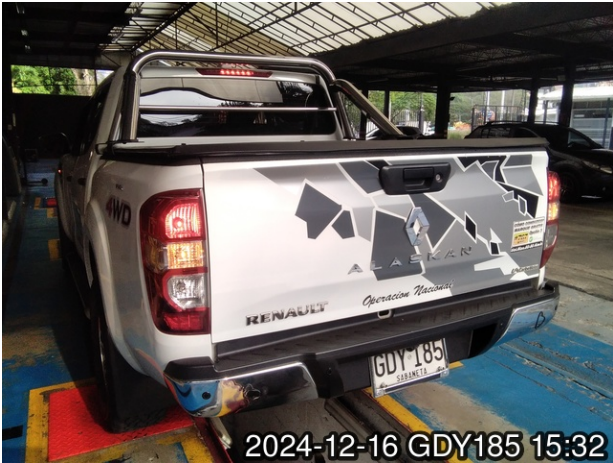
Presion eje1 derecha 1 35.0 PSI Presion eje1 izquierda 1 35.0 PSI Presion eje2 derecha 1 35.0 PSI Presion eje2 izquierda 1 35.0 PSI

Eje1 derecha 1 3.97mm ; Eje2 derecha 1 4.11mm ; Eje1 izquierda 1 4.04mm ; Eje2 izquierda 1 4.09mm ; Llanta de repuesto 3.94mm ;
