RESULTADOS DE LA INSPECCIÓN

CDA LA 33 S.A.S, NIT: 811026246-1
CARRERA 63 N 32 E 69, MEDELLIN (ANTIOQUIA)
TEL: 6044795995 - 6043628816

3.DATOS DEL VEHICULO

B. RESULTADOS DE LA INSPECCIÓN MECANIZADA REALIZADA DE ACUERDO CON LOS MÉTODOS DEFINIDOS EN LA NTC 5375

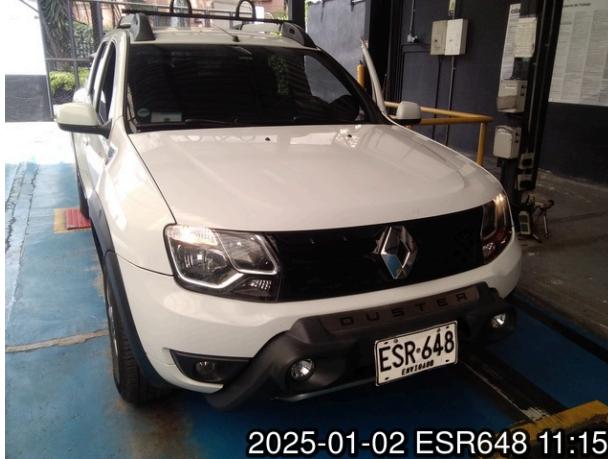
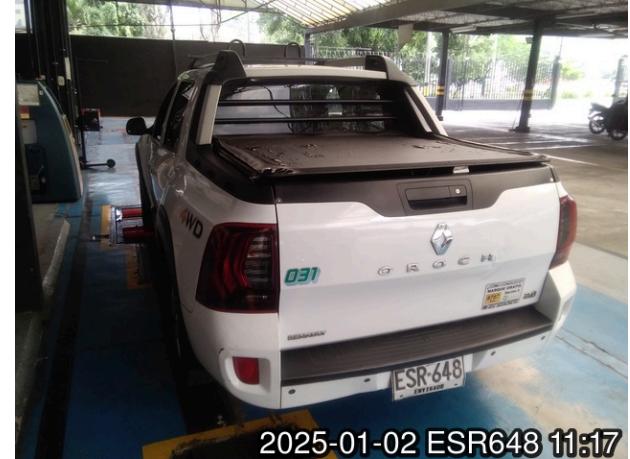
Código	Descripción	Grupo	Tipo de defecto	
			A	B
	Pérdidas de aceite sin goteo continuo	6.12 Motor		X
		Total	0	1

: Fuga sin goteo continuo en la parte inferior del motor
