RESULTADOS DE LA INSPECCIÓN

CENTRO DE DIAGNOSTICO AUTOMOTOR LOS BUCAROS, NIT: 900139778-4
Calle 84 Sur No. 33-161, SABANETA (ANTIOQUIA)

Placa SNV351	País Colombia	Servicio Público	Clase Bus	Marca Chevrolet	Línea Frr	
Modelo 2015	No. de licencia de transito 10022237857	Fecha Matrícula 2014-03-03	Color Blanco verde	Combustible Diesel	VIN o Chasis 9GCFRR900FB000151	
No. Motor 4HK1-186007	Tipo Motor DIESEL	Cilindraje 5193	Kilometraje 438360	Número de Sillas 41	Vidrios Polarizados SI (X) NO ()	Bindaje SI () NO (X)

B. RESULTADOS DE LA INSPECCIÓN MECANIZADA REALIZADA DE ACUERDO CON LOS MÉTODOS DEFINIDOS EN LA NTC 5375

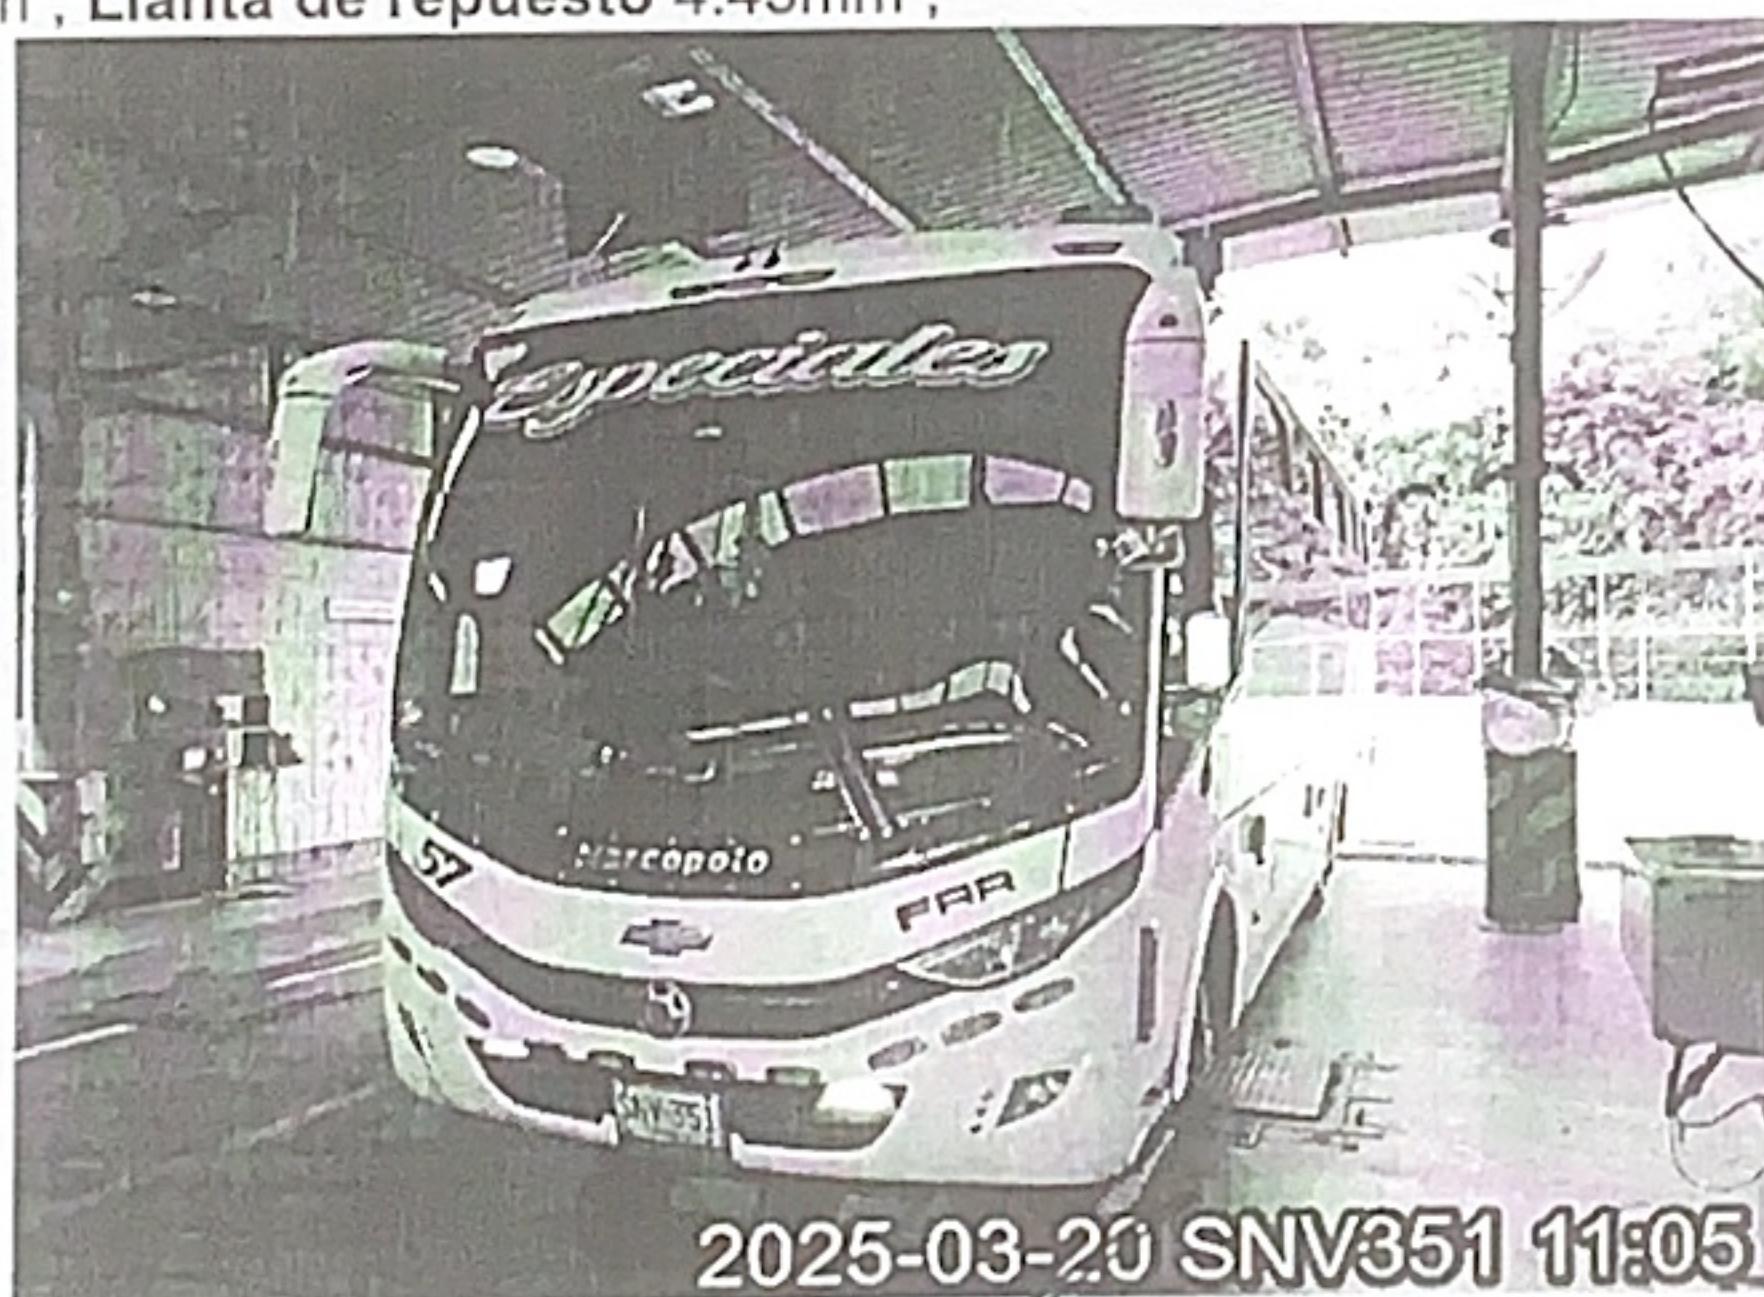
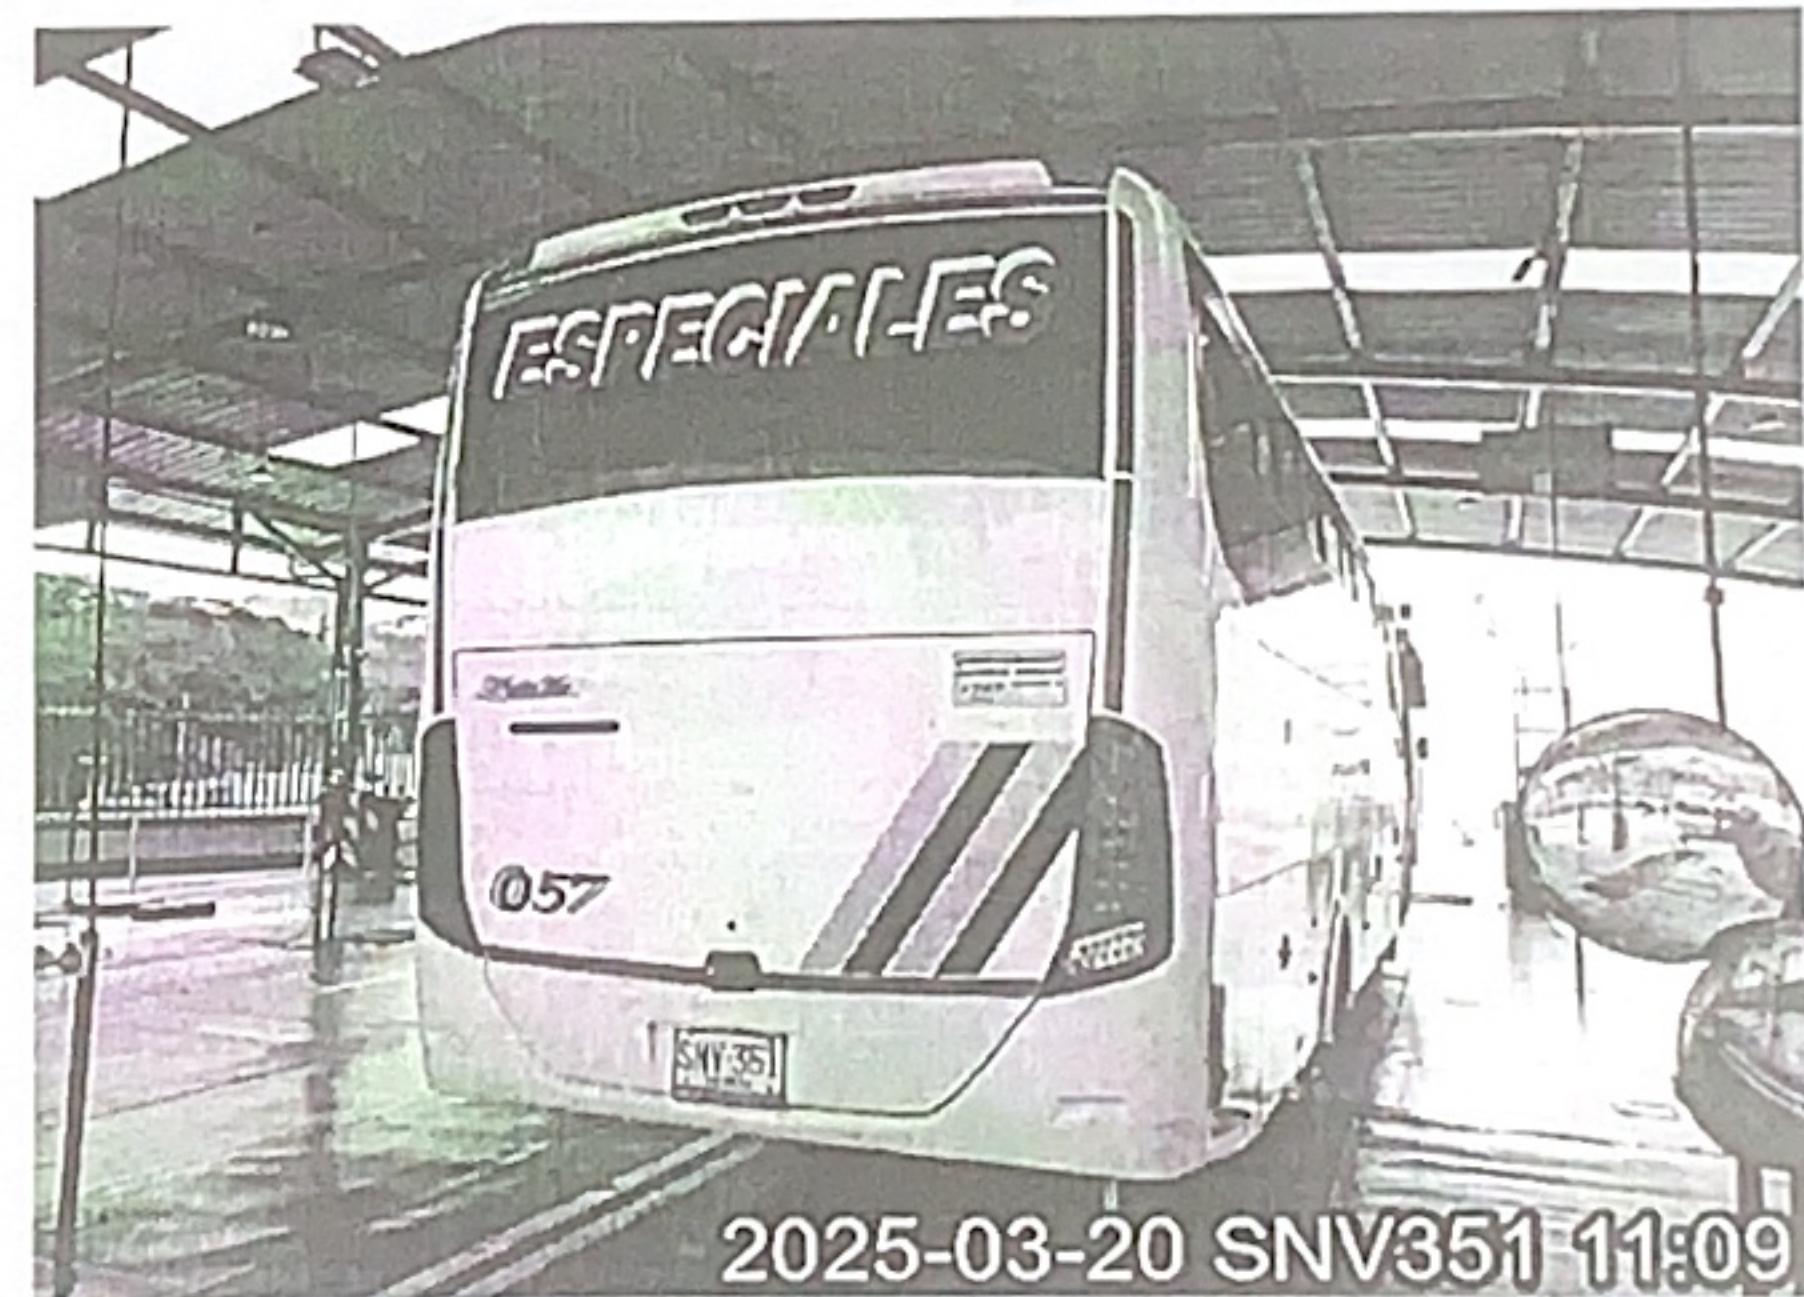
Diego Luis Lopez Arias [Foto trasera], Diego Luis Lopez Arias [Inspección sensorial motor], Juan Jose Betancur Posada [Inspección sensorial interior], Juan Jose Betancur Posada [Inspección sensorial exterior], Juan Jose Betancur Posada [Alineación, peso y frenos], Diego Luis Lopez Arias [Foto delantera], Juan Jose Betancur Posada [Profundidad de labrado], Diego Luis Lopez Arias [Inspección sensorial inferior], Juan Jose Betancur Posada [Tercera placa],
