FORMATO DE RESULTADOS

Documento N° : 73032

Placa SNU050	País COLOMBIA	Servicio PÚBLICO	Clase MICROBUS	Marca MERCEDES BENZ	Línea SPRINTER
Modelo 2013	Número de licencia de tránsito 10016208516	Fecha de matrícula 2013-05-04	Color BLANCO ARTICO	Combustible / Propulsión DIESEL	VIN o Chasis 8AC906657DE072595
No de motor 651955W0010451	Tipo motor	Cilindraje (cm3) (si aplica) 2146	Kilometraje 183394	Número de pasajeros (sin incluir conductor) 18	Blindaje SI (<input type="checkbox"/>) NO (<input checked="" type="checkbox"/>)
Potencia (si aplica) 148	Tipo de Carrocería CERRADA	Fecha vencimiento SOAT 2025-05-20	Conversion GNV SI (<input type="checkbox"/>) NO (<input type="checkbox"/>) N/A (<input checked="" type="checkbox"/>)	Fecha Vencimiento GNV

B. RESULTADOS DE LA INSPECCIÓN MECANIZADA REALIZADA DE ACUERDO CON LOS MÉTODOS DEFINIDOS POR LA NTC 5375; NTC 6218; NTC 6282.

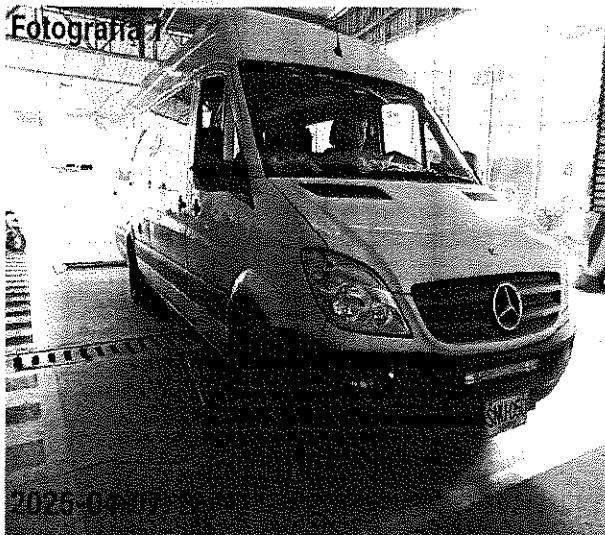
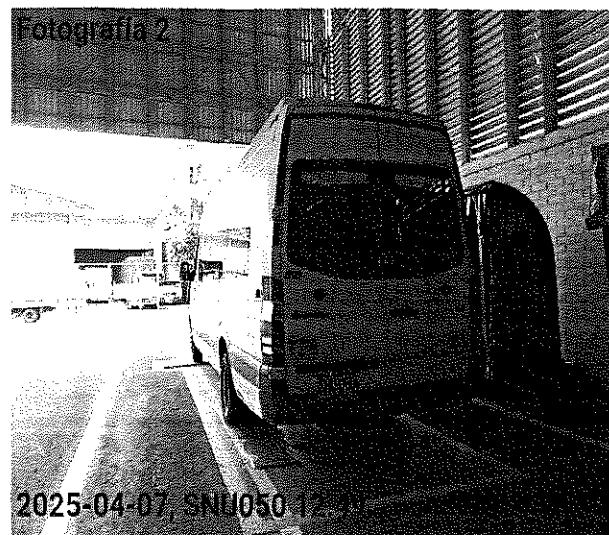
G. REGISTRO FOTOGRÁFICO DE LA REVISIÓN PREVENTIVA

Código	Descripción	Grupo	Tipo de defecto	
			A	B
1.1.7.30.2	Freno de estacionamiento (de parqueo de mano) con una eficacia inferior al 18%.	Sistema de Frenos		X
		Total	0	1
