RESULTADOS DE LA INSPECCIÓN

CDA LA 33 S.A.S, NIT: 811026246-1
CARRERA 63 N 32 E 69, MEDELLIN (ANTIOQUIA)
TEL: 6044795995 - 6043628816

B. RESULTADOS DE LA INSPECCIÓN MECANIZADA REALIZADA DE ACUERDO CON LOS MÉTODOS DEFINIDOS EN LA NTC 5375

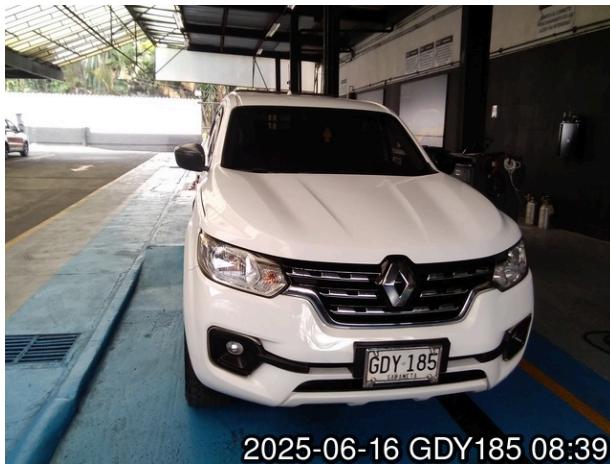
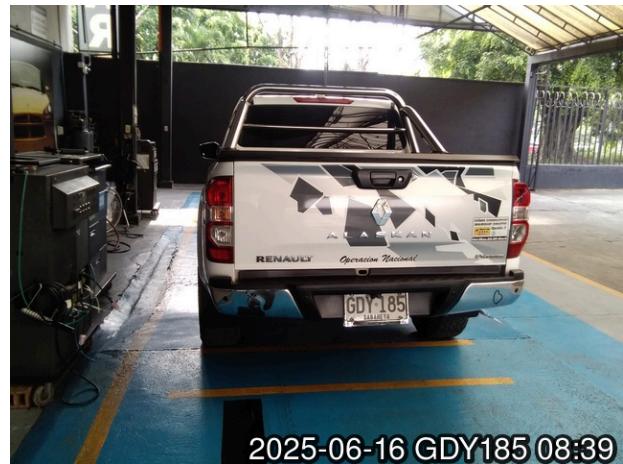
Eje1 derecha 1 4.44mm ; Eje2 derecha 1 4.36mm ; Eje1 izquierda 1 4.37mm ; Eje2 izquierda 1 4.29mm ; Llanta de repuesto 4.13mm ;
