RESULTADOS DE LA INSPECCIÓN

CENTRO DE DIAGNOSTICO AUTO SUR, NIT: 900157012-8
Calle 8 B # 65- 295, MEDELLIN (ANTIOQUIA)
TEL: 3545481

Placa SNV351	País Colombia	Servicio Público	Clase Bus	Marca Chevrolet	Línea Frr
Modelo 2015	No. de licencia de transito 10026440117	Fecha Matrícula 2014-03-01	Color Blanco verde	Combustible Diesel	VIN o Chasis 9GCFRR900FB000151
No. Motor 4HK1-186007	Tipo Motor DIESEL	Cilindrada 5193	Kilometraje 449380	Número de Sillas 40	Vidrios Polarizados SI () NO ()

B. RESULTADOS DE LA INSPECCIÓN MECANIZADA REALIZADA DE ACUERDO CON LOS MÉTODOS DEFINIDOS EN LA NTC 5375

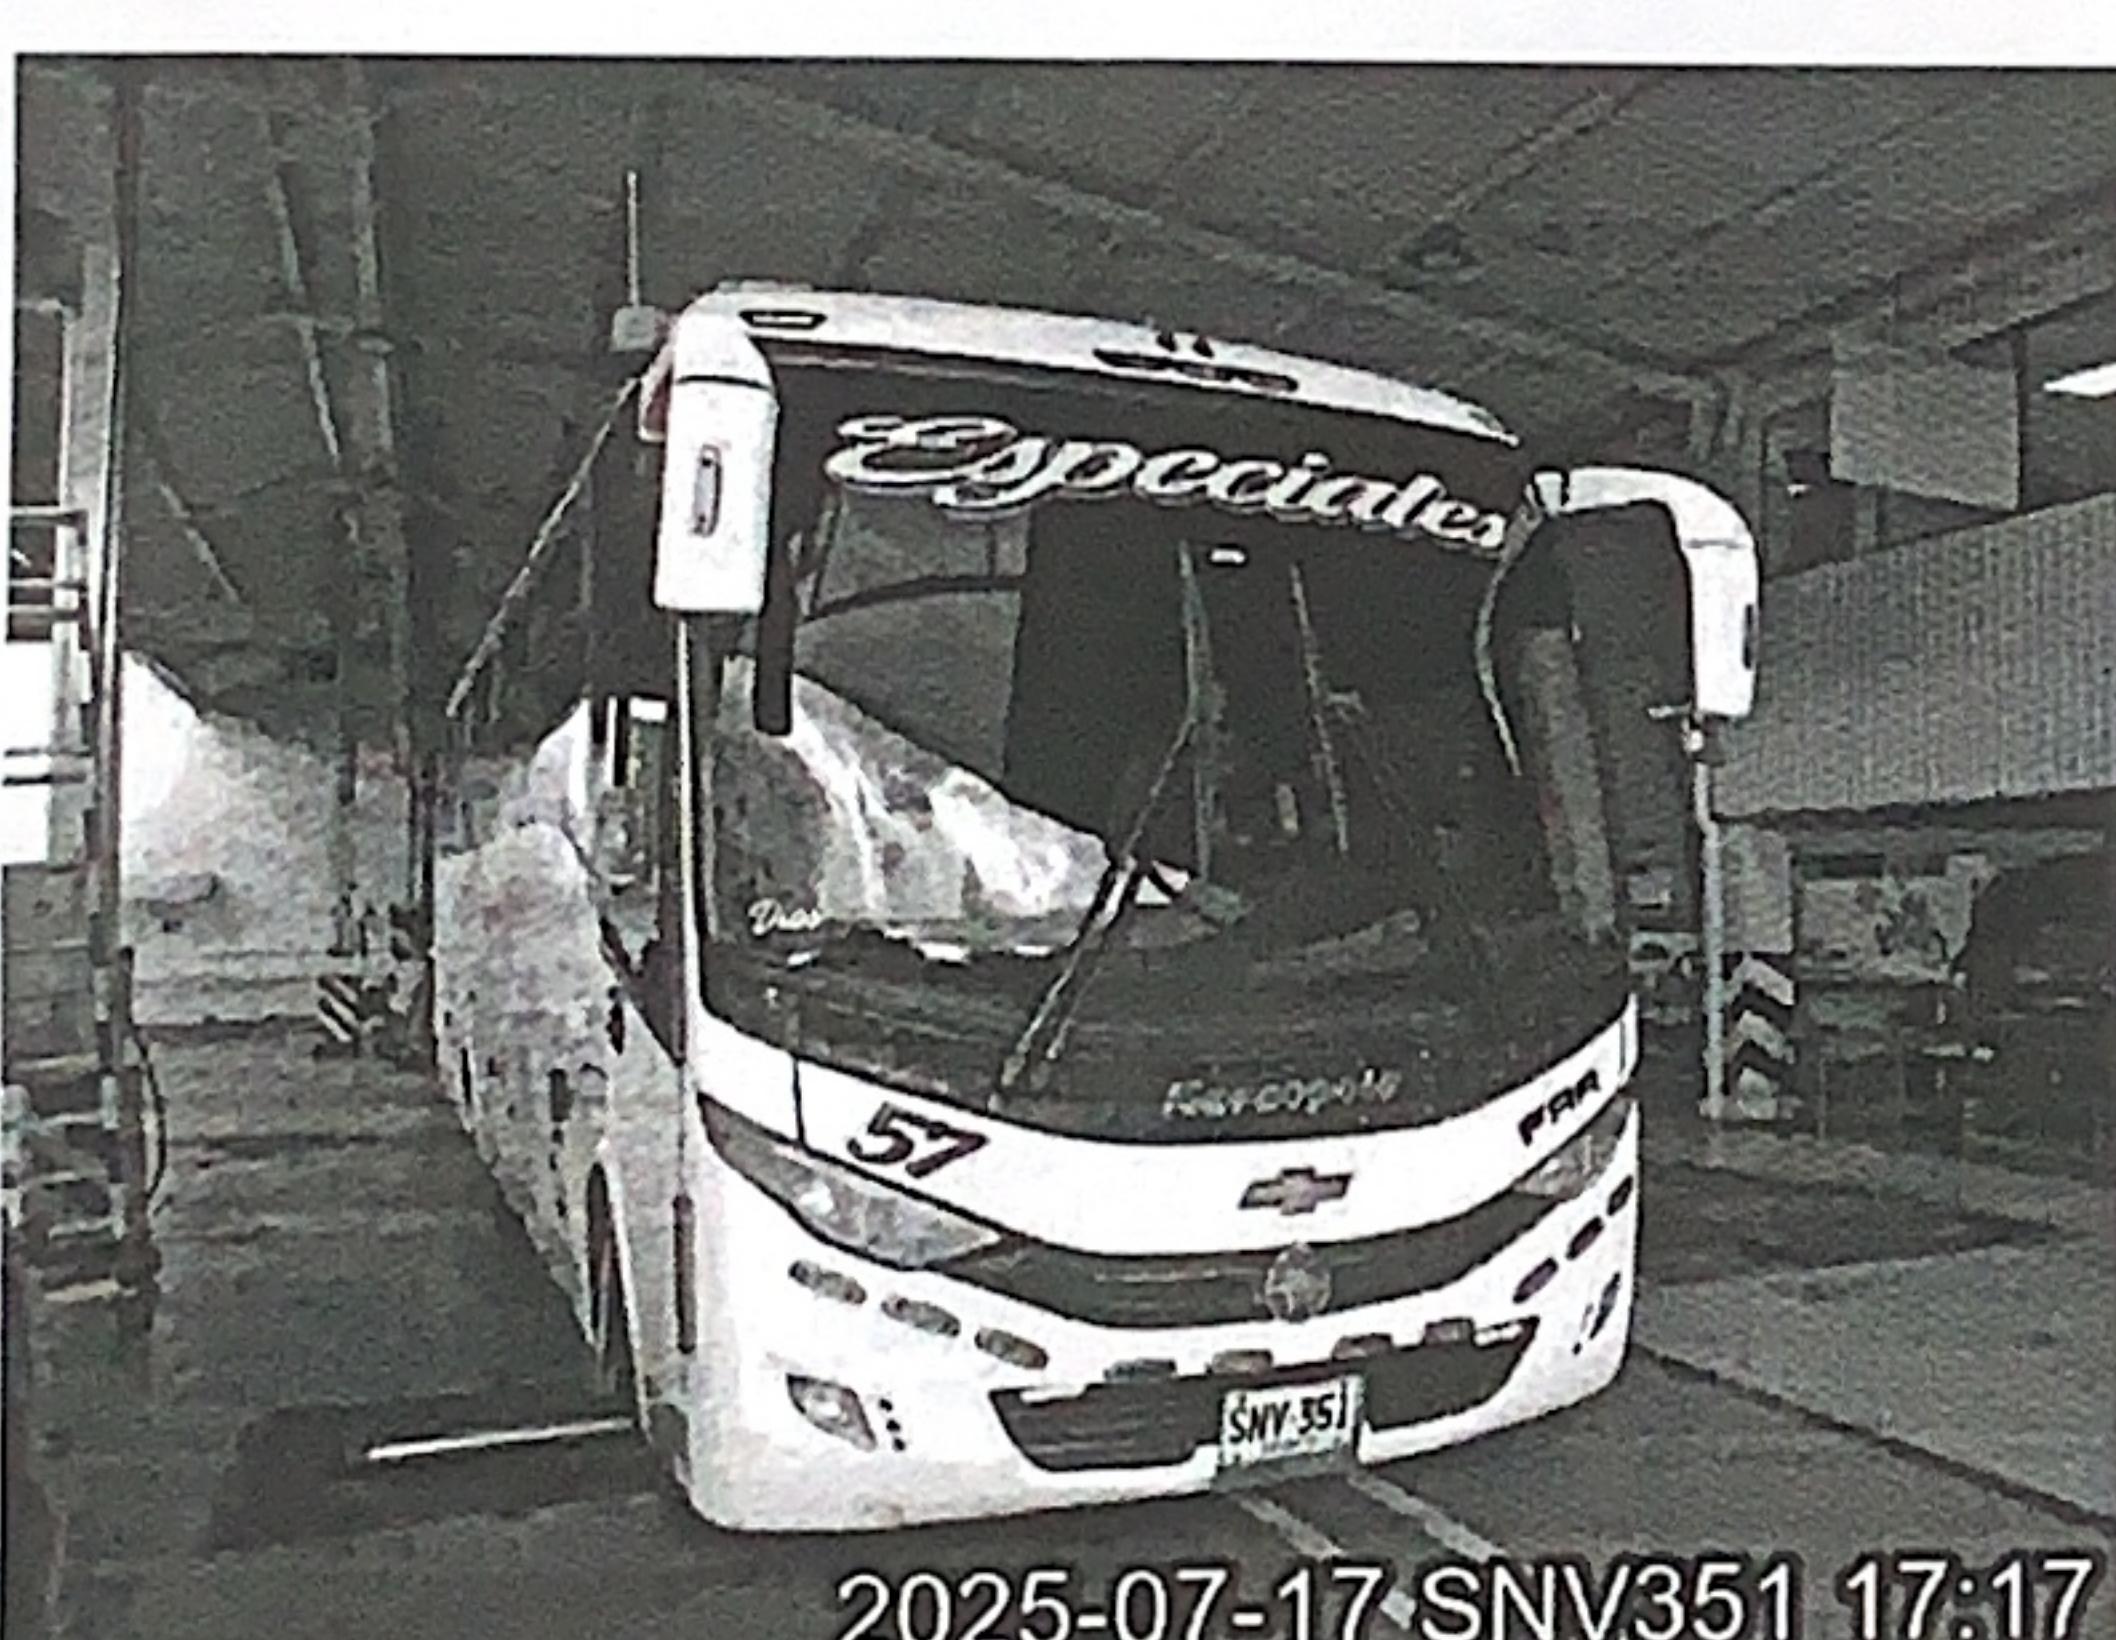
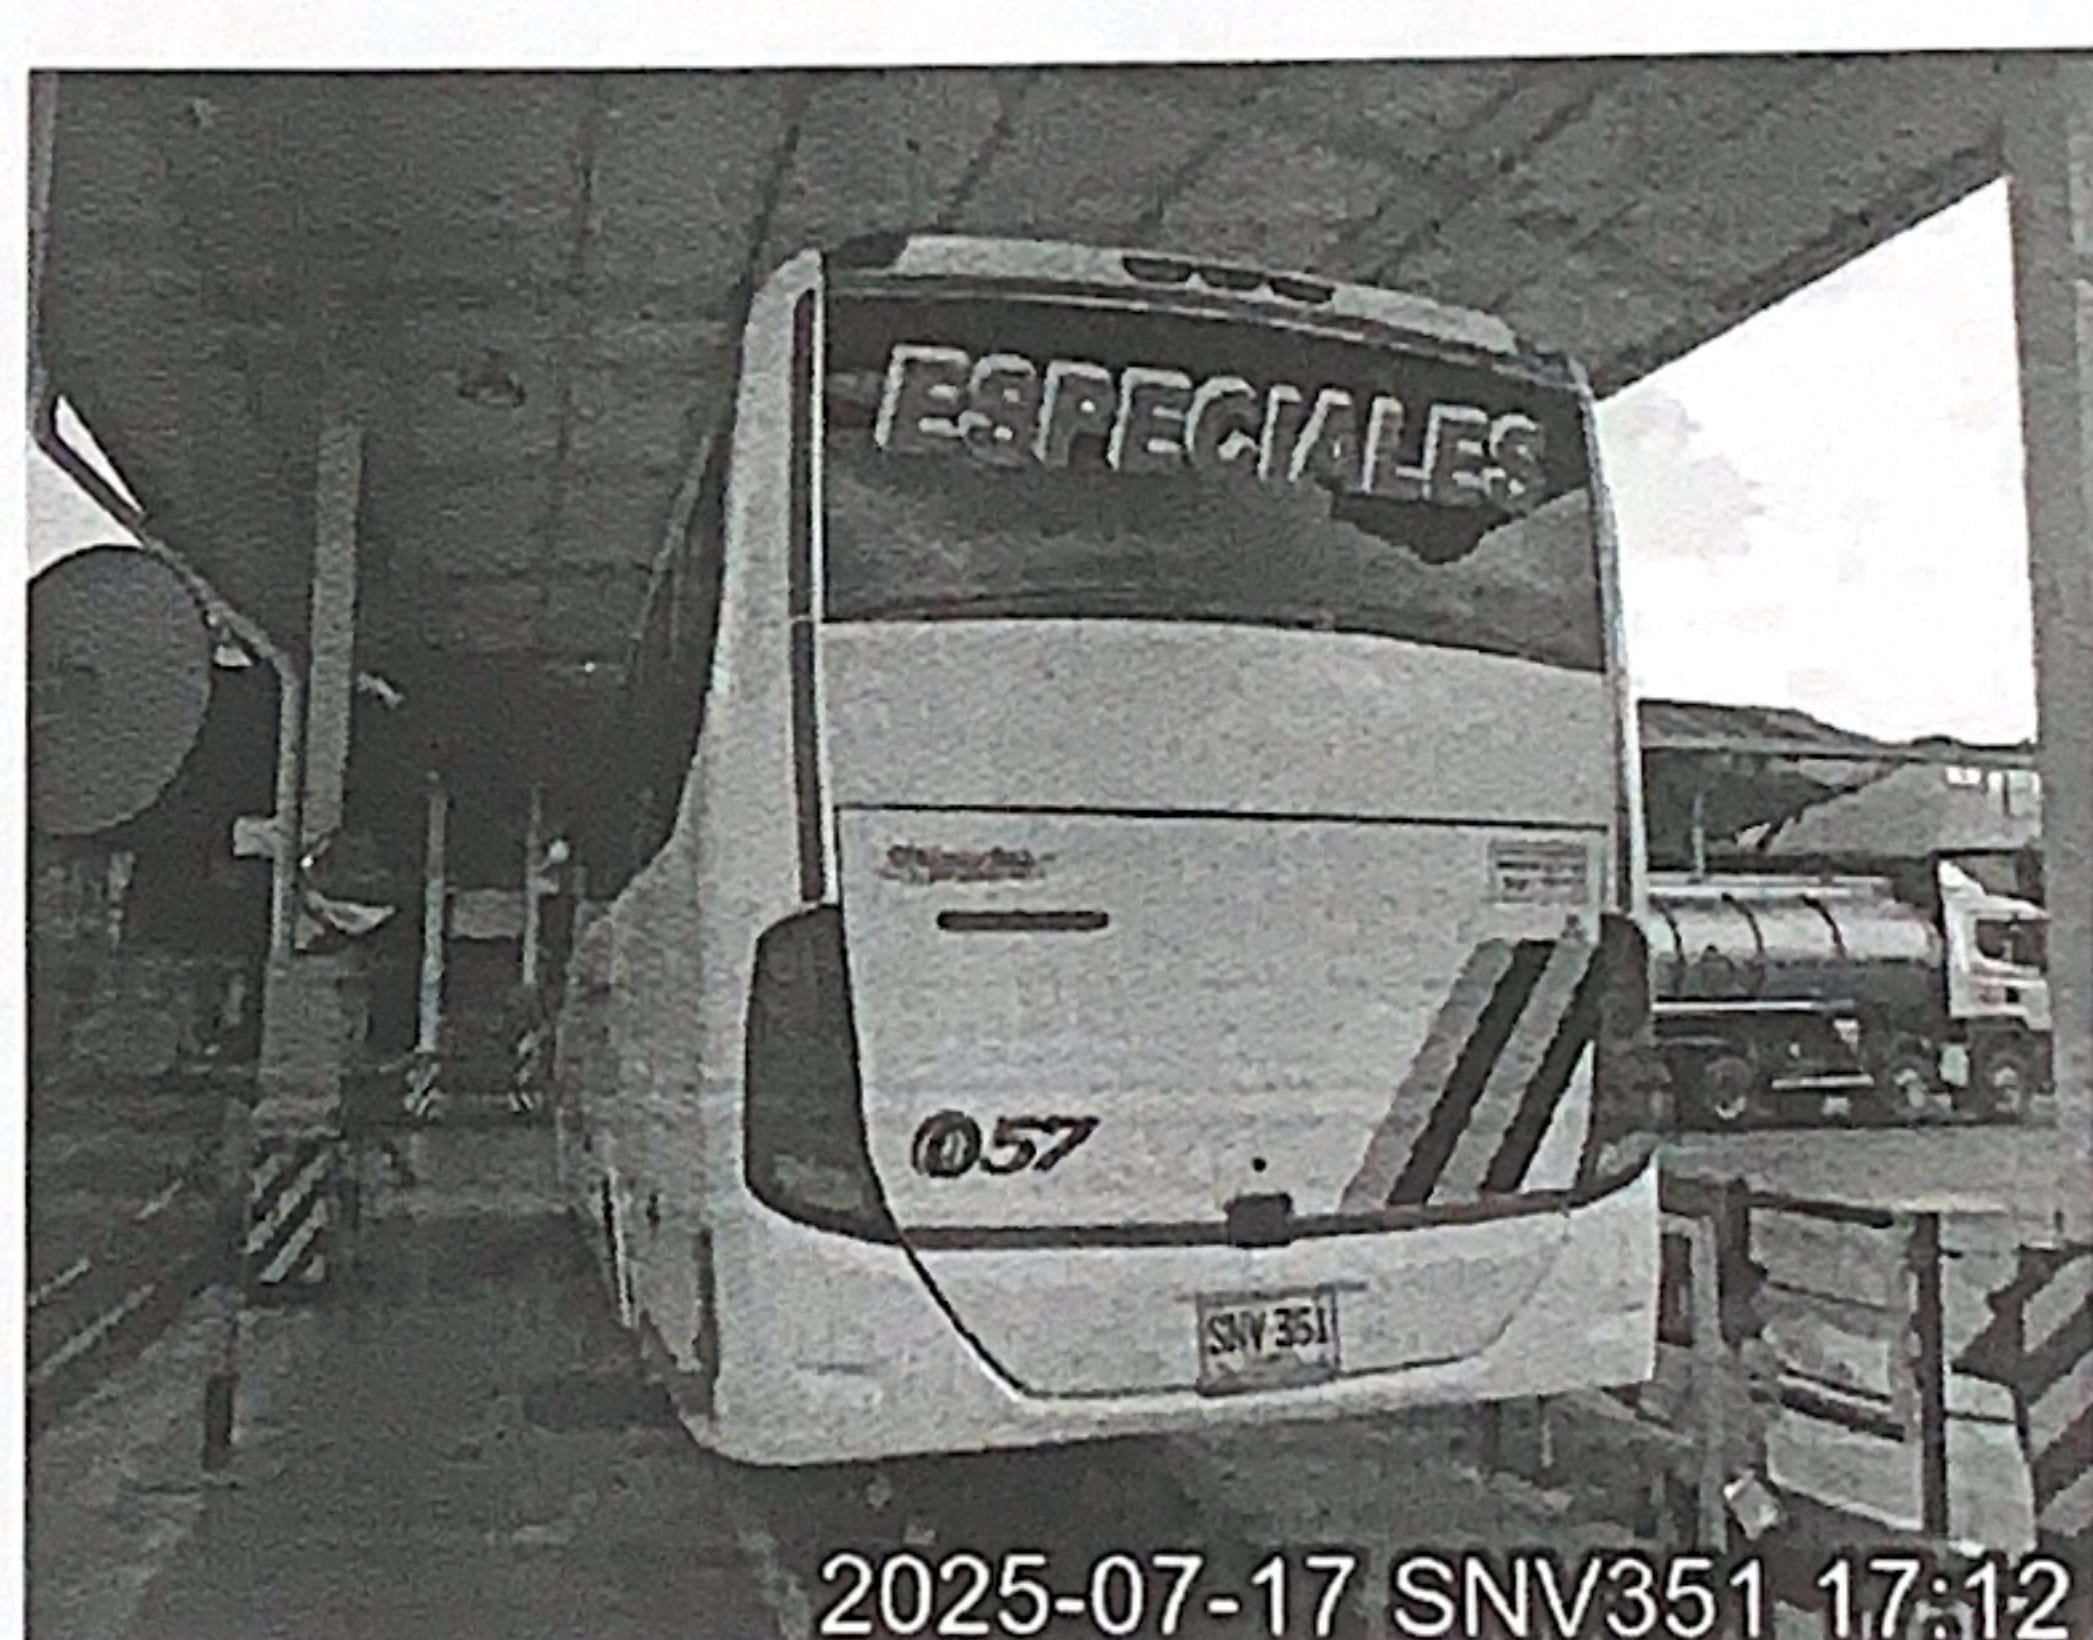
Código	Descripción	Grupo	Tipo de defecto	
			A	B
	Pérdidas de aceite sin goteo continuo	6.12 Motor		X
		Total	0	1

EQUIPO DE CARRETERA COMPLETO Y EN BUEN ESTADO
