RESULTADOS DE LA INSPECCIÓN

Placa GTX101	País Colombia	Servicio Público	Clase Camioneta	Marca Renault	Línea Duster oroch
Modelo 2020	No. de licencia de tránsito 10028874796	Fecha Matrícula 2020-02-08	Color Blanco glacial (v)	Combustible Gas - gasolina	VIN o Chasis 93Y9SR5B3LJ267173
No. Motor F4RE410C234914	Tipo Motor OTTO	Cilindraje 1998	Kilometraje 104463	Número de Sillas 5	Vidrios Polarizados SI (X) NO ()
				Blindaje SI () NO (X)

B. RESULTADOS DE LA INSPECCIÓN MECANIZADA REALIZADA DE ACUERDO CON LOS MÉTODOS DEFINIDOS EN LA NTC 5375

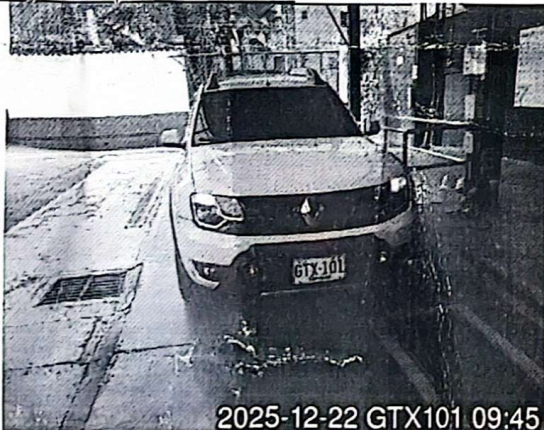
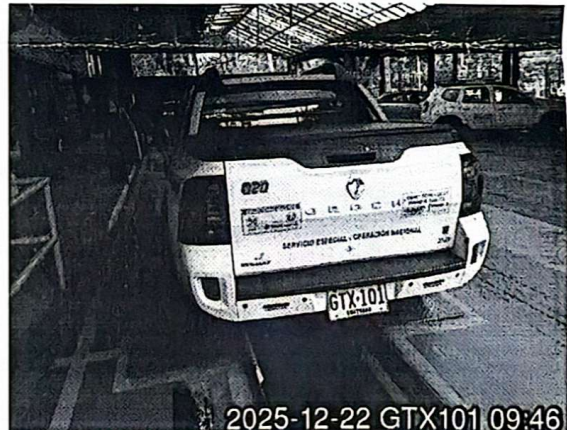
Código	Descripción	Grupo	Tipo de defecto	
			A	B
	Pérdidas de aceite sin goteo continuo	6.12 Motor		X
Total			0	1

: Fuga sim goteo en la parte inferior del motor
 Altura 75 Dista 55

: Fuga sim goteo en la parte inferior del motor
